## **Bericht**

### **Schadstoffuntersuchung im Vorfeld der Sanierung der Lüftungsanlage**

**Genscherallee 3  
53113 Bonn**

| Projekt-Nr: | EKO-25-0047 |

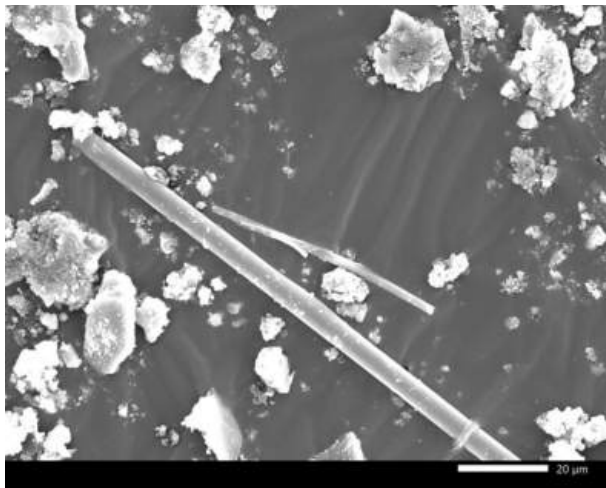
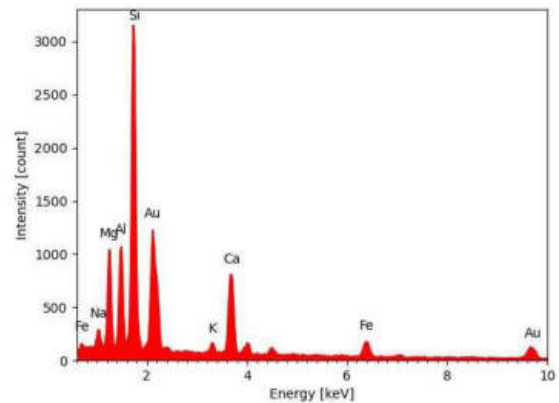
| 26906022-001 | |
|---|---|
| Angaben des Kunden: | Probe Nr. 91: KG, Flur, Lüftungskanalfanschverbindung, Flachdichtung |

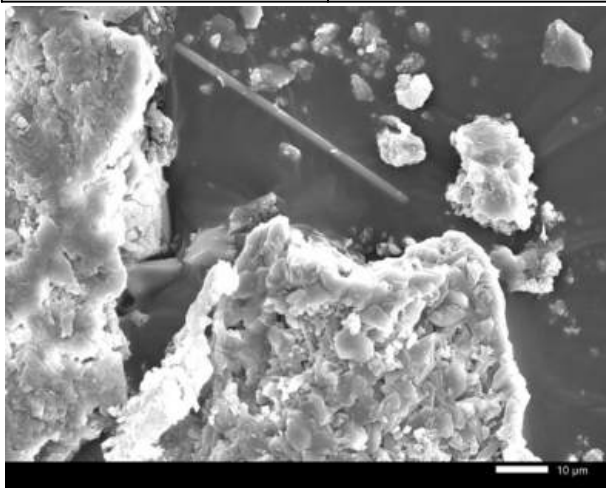
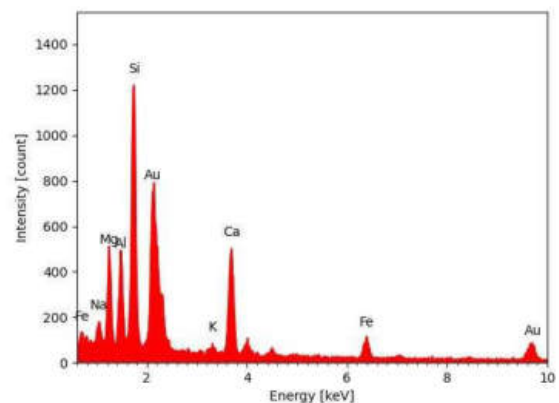
| 26906022-002 | |
|---|---|
| Angaben des Kunden: | Probe Nr. 94: KG, Raum Tiefgarage, Lüftungskanalfanschverbindung, Flachdichtung |

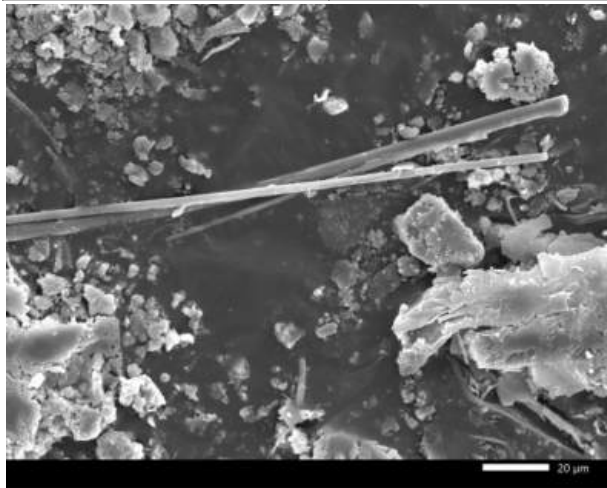
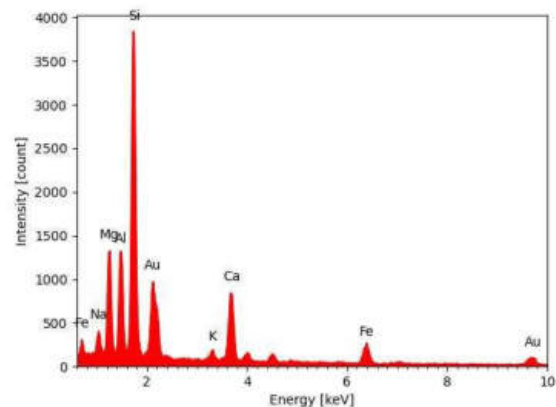
| Angaben des Kunden: | Probe Nr. 103: KG, Raum Lüftungszentrale, Lüftungskanalflanschverbindung, Flachdichtung |

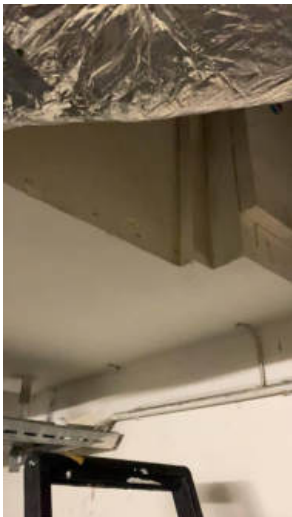
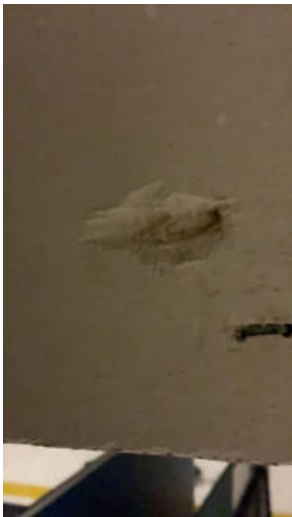
| Probe-Nr.: 100 | | Probenehmer: Calvin Kleesch | Datum: 21.04.2026 |

| Bauprodukt:<br>Brandschutzmasse | | Eigenschaften:<br>Lüftungsdurchbruch | |
