Umbau und Erweiterung  
Land- und Amtsgericht Duisburg

Maßnahmen-Katalog Umbau im Bestand  
2445\_20250630\_FAR\_BB\_001\_XXX\_Massnahmen-Teil-1

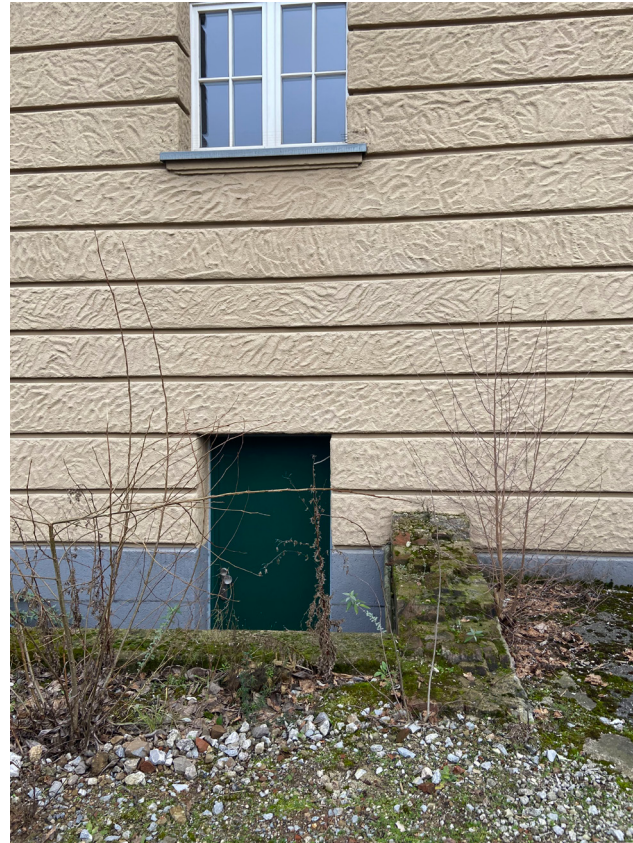
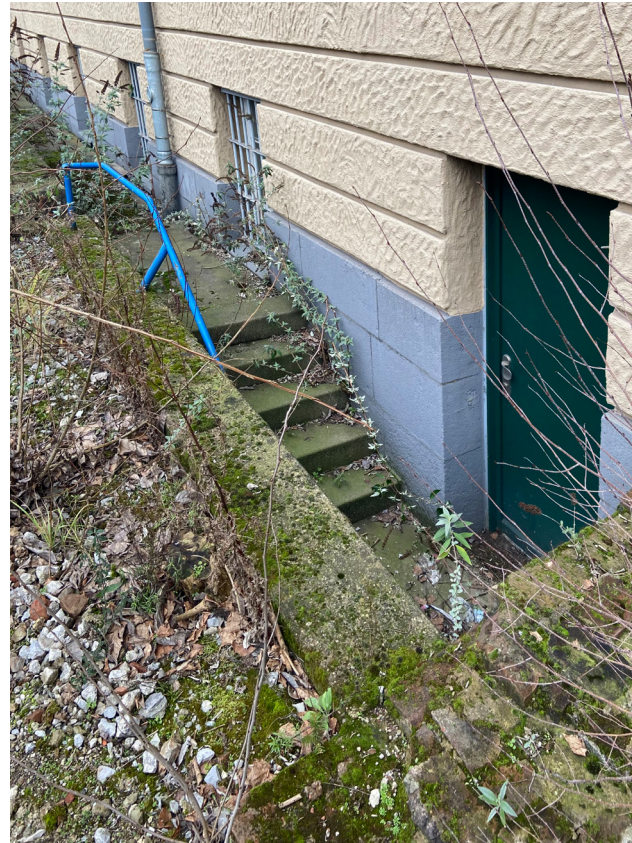
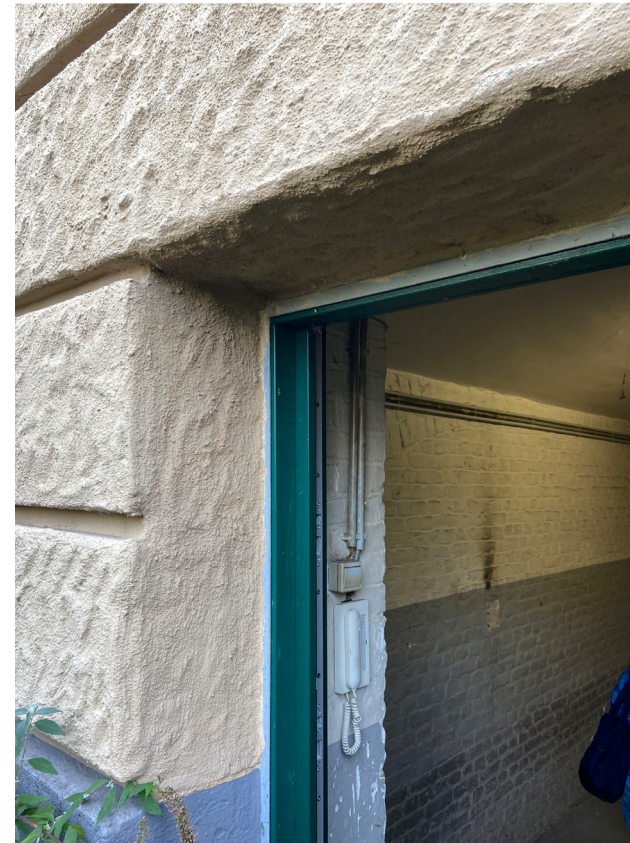
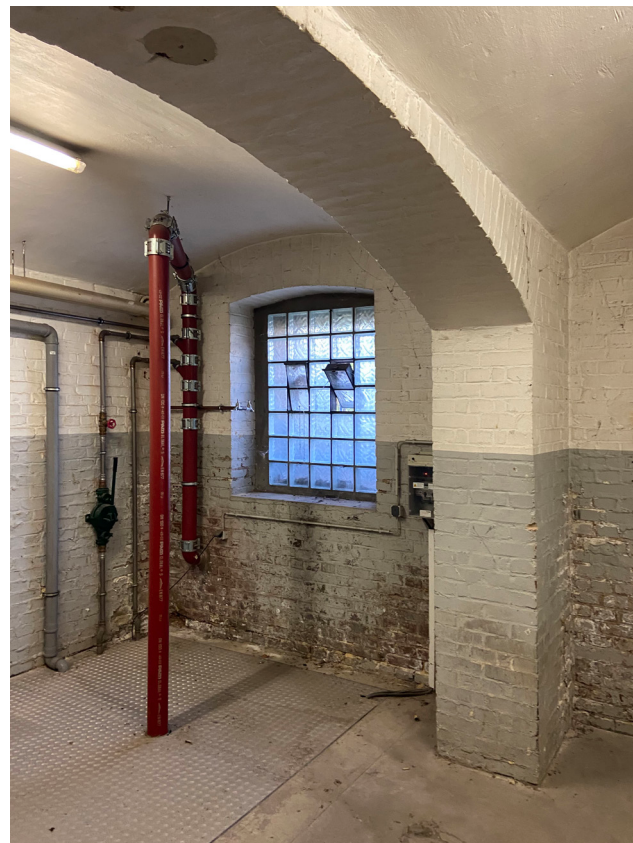
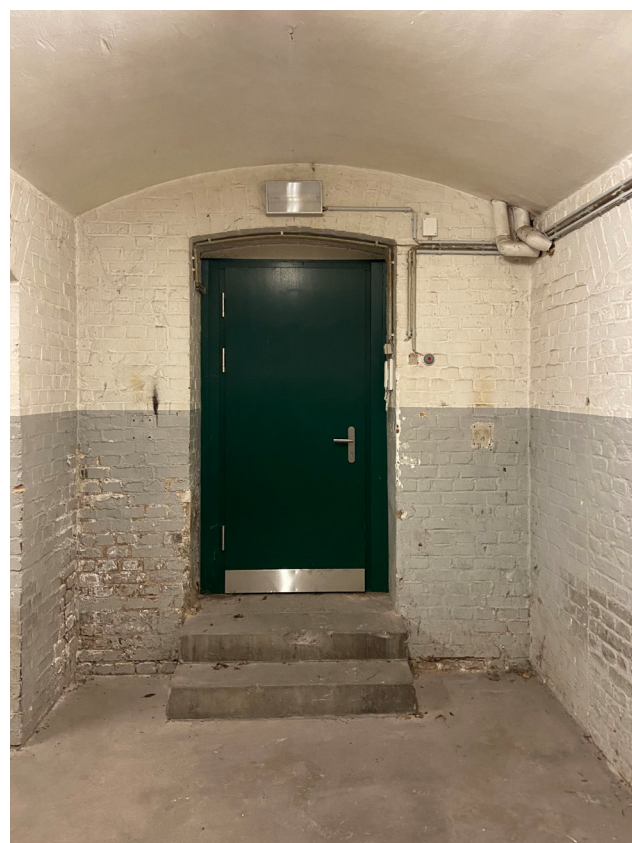
- Öffnung Außenwand Mauerwerk anpassen
- Abbruch Außentreppe u. Stützmauer

Blick von außen

Außentreppe

Außentür, Metalltür 1950er Jahre

Blick von innen

Blick von innen - Treppenstufen innen

- Abbruch Außentreppe inkl. Handlauf und Stützmauer  
→ Gelände anpassen; neuen schwellenlosen Übergang zum Erweiterungsbau herstellen

- Wände Mauerwerk, geschlämmt
- Ausbau Außentür, Metalltür 1950er Jahre  
→ Bogen bleibt erhalten; angleichen an Wandöffnung Erweiterungsbau
- Boden Estrich  
→ Treppenstufen innen abbrechen  
→ Estrich Fehlstellen auffüllen  
→ Schwelle abbrechen, falls vorhanden

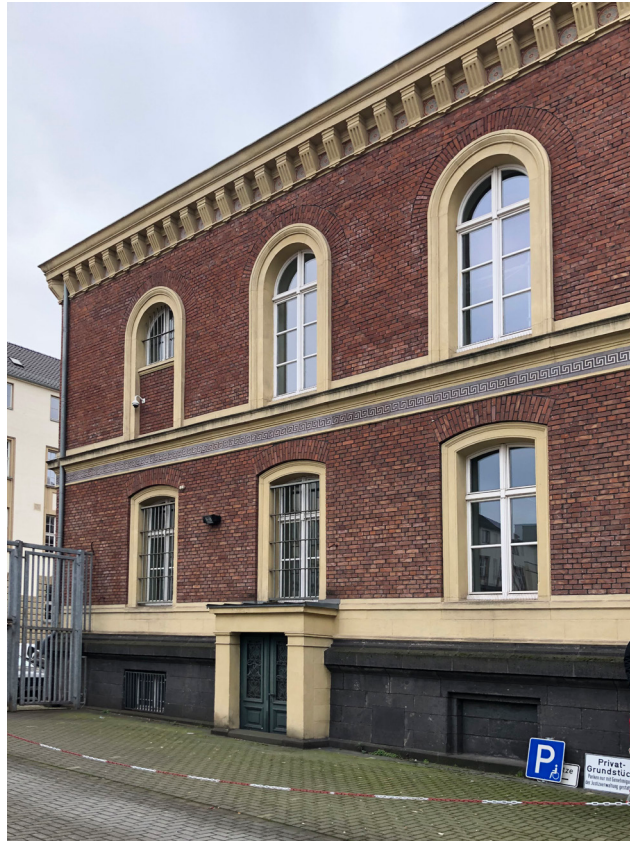
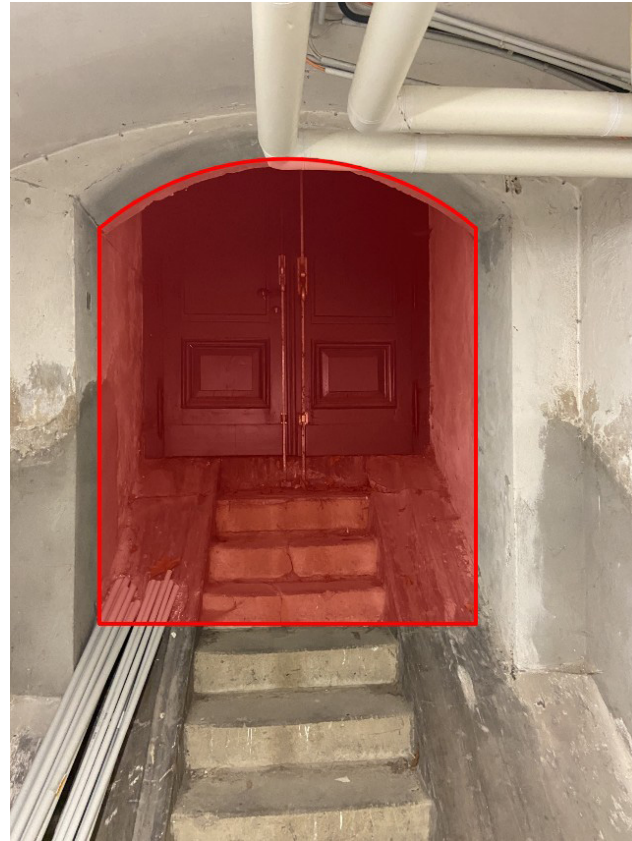
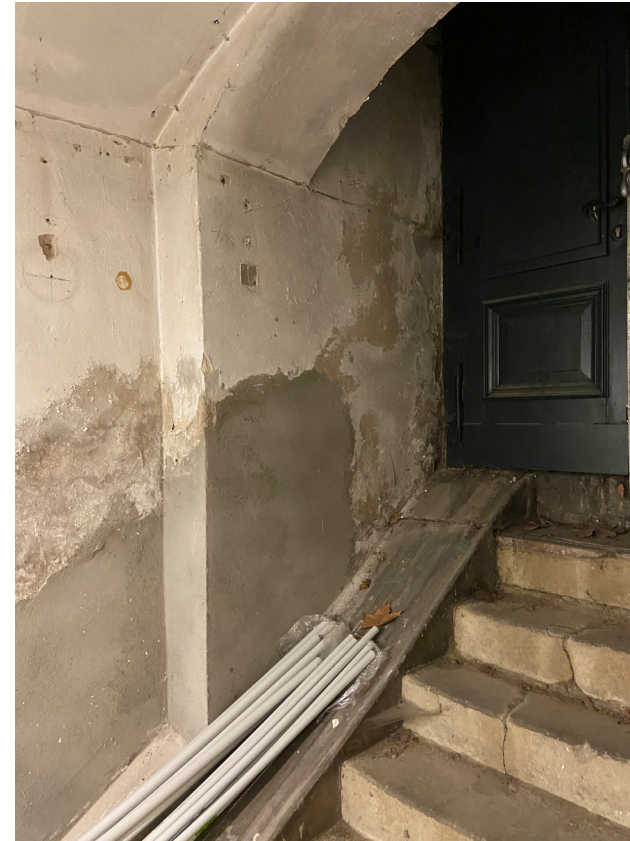
Blick von außen

Skizze - Öffnung ausmauern

Blick von innen

- Zugang zum Kellergeschoss schließen  
→ Öffnung ausmauern mit Mauerwerk nach Angaben Branschütz F90 (feuerbeständig)  
→ Tür abschließen

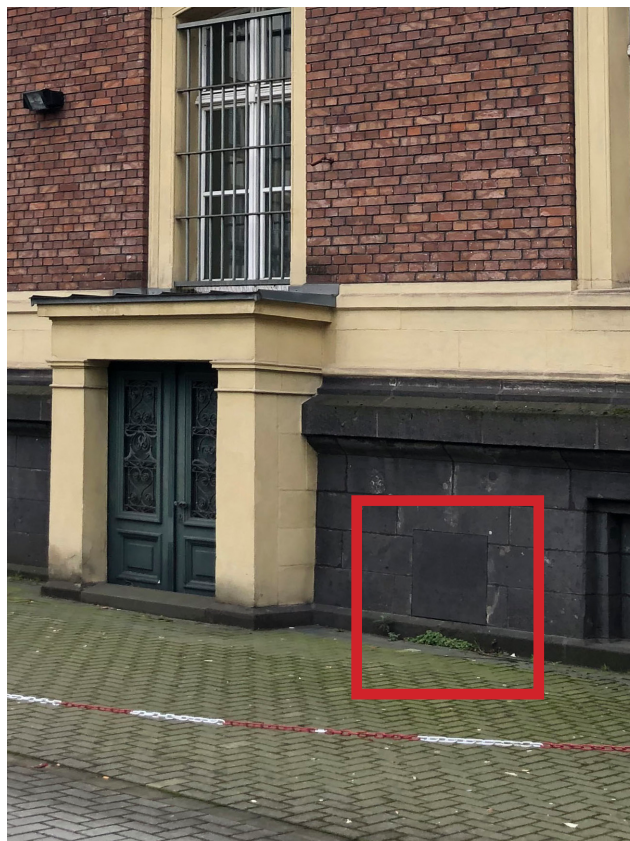
Verortung Hauseinführung

- Hauseinführung  
noch in Planung  
→ Öffnung für Hauseinführung Starkstrom nach Angaben TGA / TWP herstellen

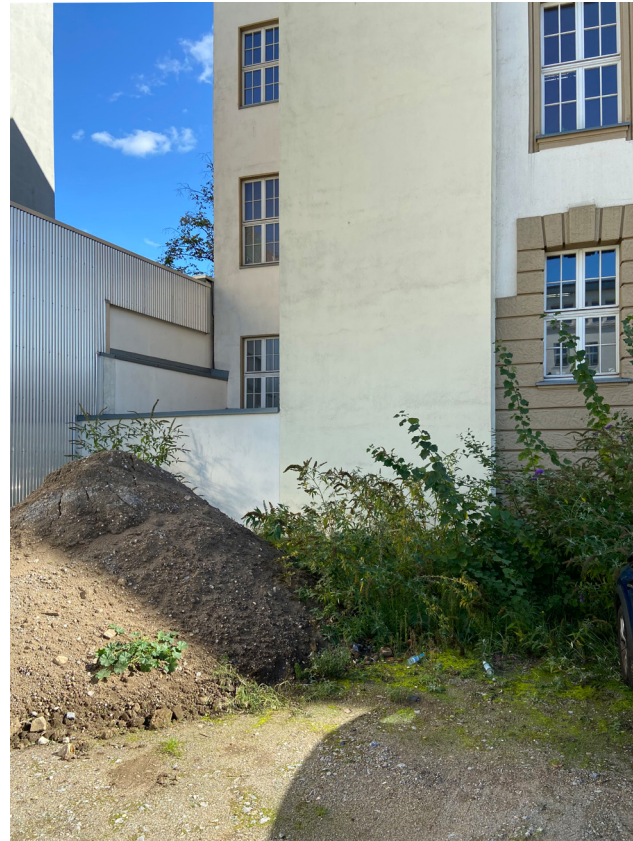
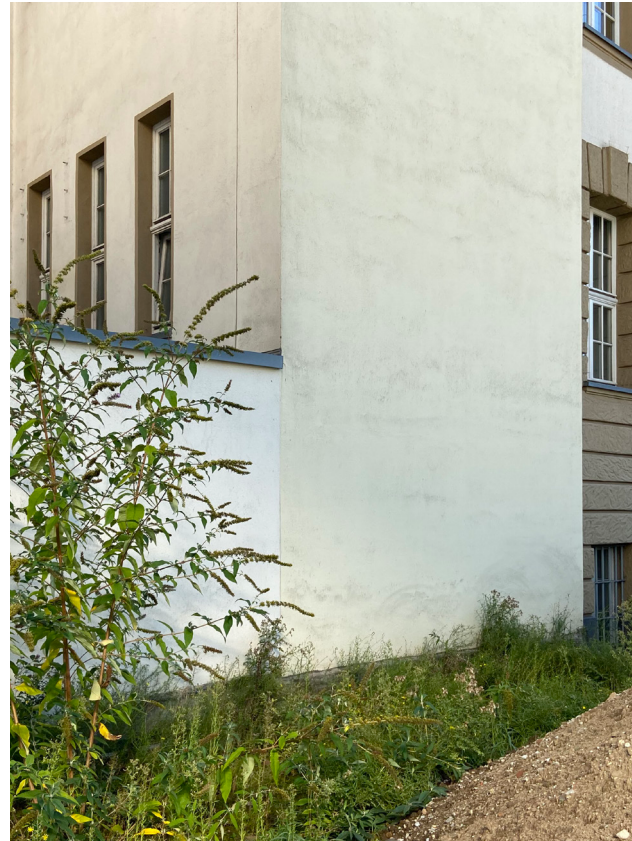
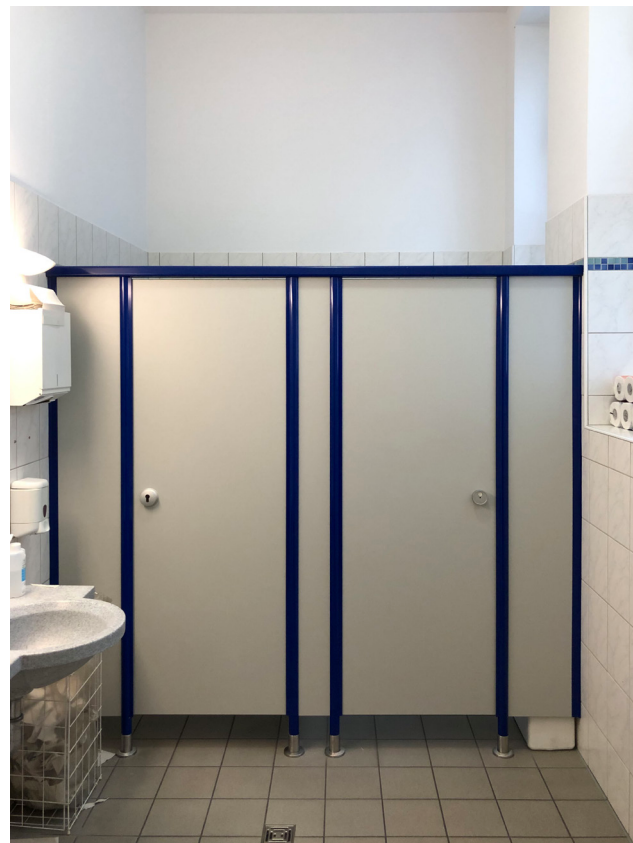
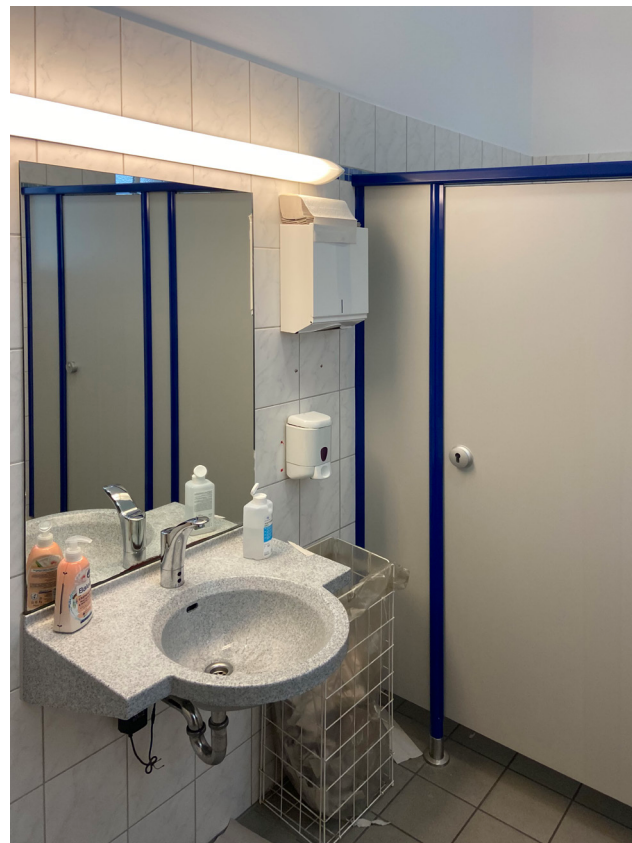
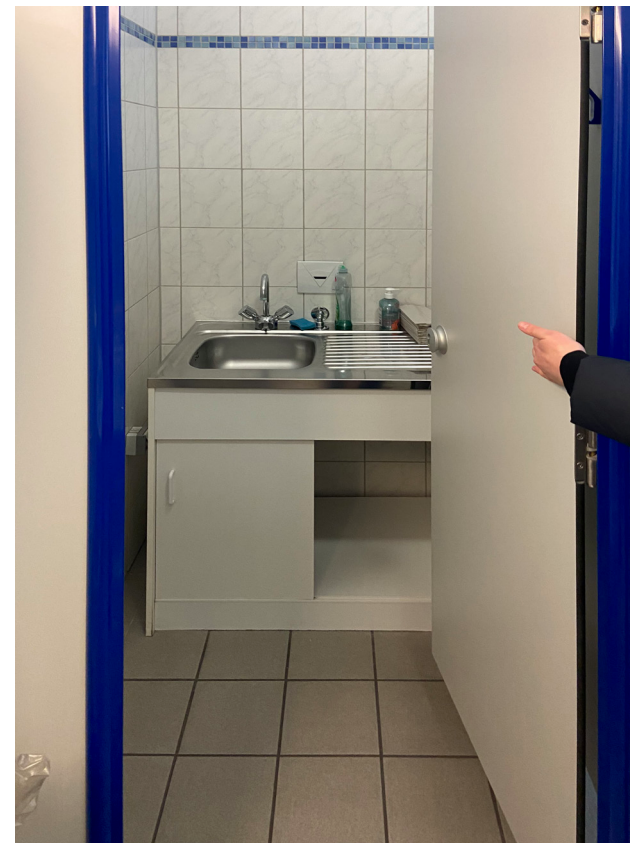
Raum 46

Schadstoffe: KMF in Dämmung von Vorsatzschalen; asbesthaltiger Fliesenspiegel Boden / Wand, asbesthaltige Spachtelmasse an Vorsatzschalen, asbesthaltiger Wandputz an Decken im Flur

Blick von außen - 1

Blick von außen - 2

- Wandöffnung in Außenwand Mauerwerk herstellen  
→ Abfangung durch Stahlträger 2x IPE 330

- WC-Anlage an bauzeitl. Position, mit jüngerem Ausbau
- Rückbau Installationswand; WC-Trennwände mit Türen; Sanitärobjekte und Teeküchenmöbel  
→ neue Installationswand Mauerwerk HLZ d=11,5cm herstellen zur Umverlegung Sanitärleitungen aus 1.OG; für vertikale Leitungsführung neue Kernbohrungen ins UG herstellen, Leitungen an vorh. Anschlüsse anbinden  
→ Abbruch Heizkörper
- Wände Fliesen 25/20cm, hell-meliert, neu, bis über WC-Trennwände; darüber verputzt  
→ Fliesen abbrechen einschl. Tür- / Fensterlaibungen; Wände verputzen u. streichen  
→ neue Fensterbretter
- Boden Fliesen 20/20cm, grau meliert, neu; Bodenablauf in Raummitte  
→ Fliesen abbrechen; neue Linoleum-Bahnen nach Bemusterung; Sockelfliesen grün-meliert ergänzen

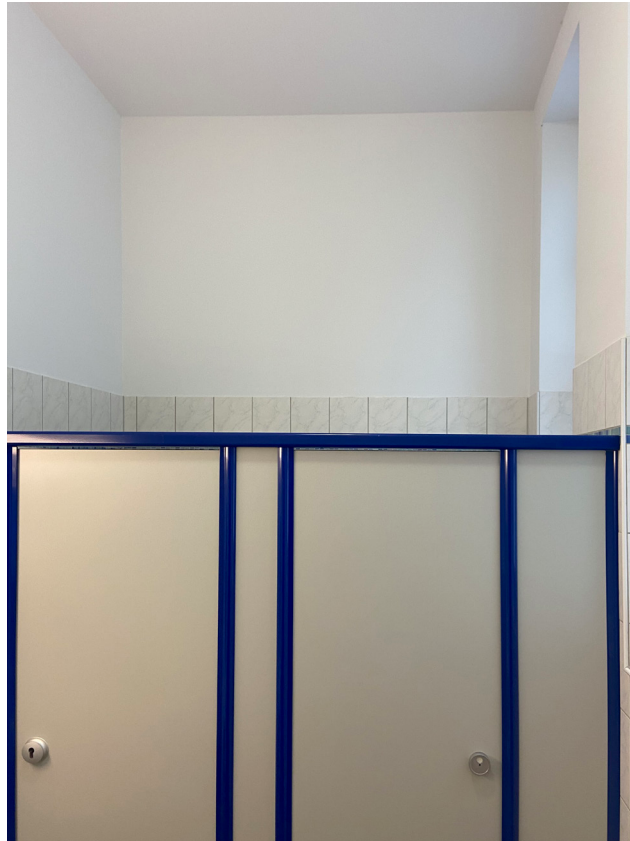
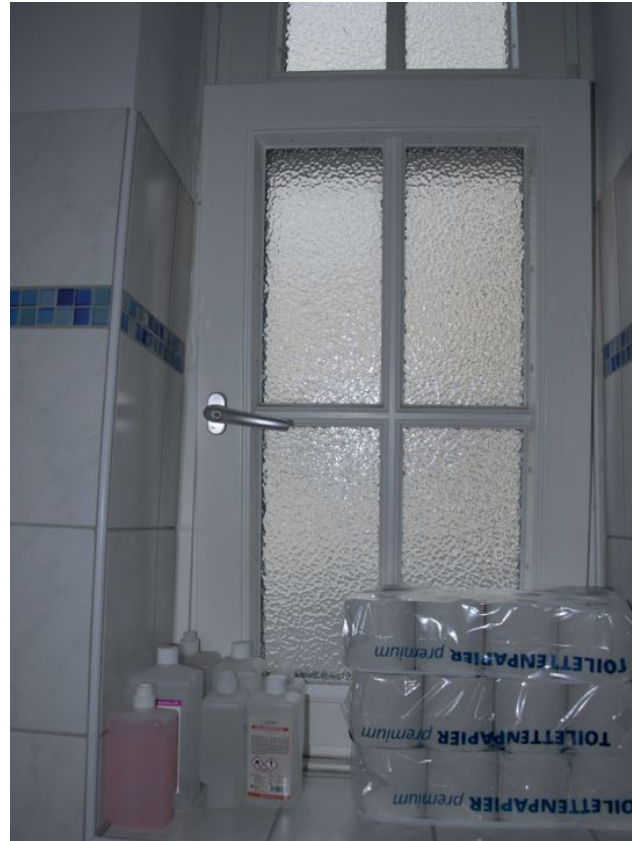
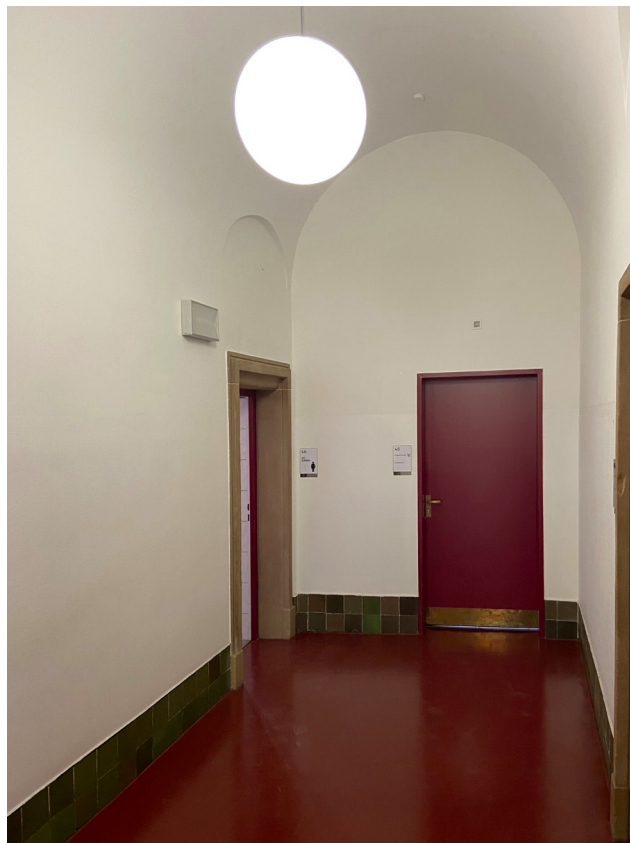
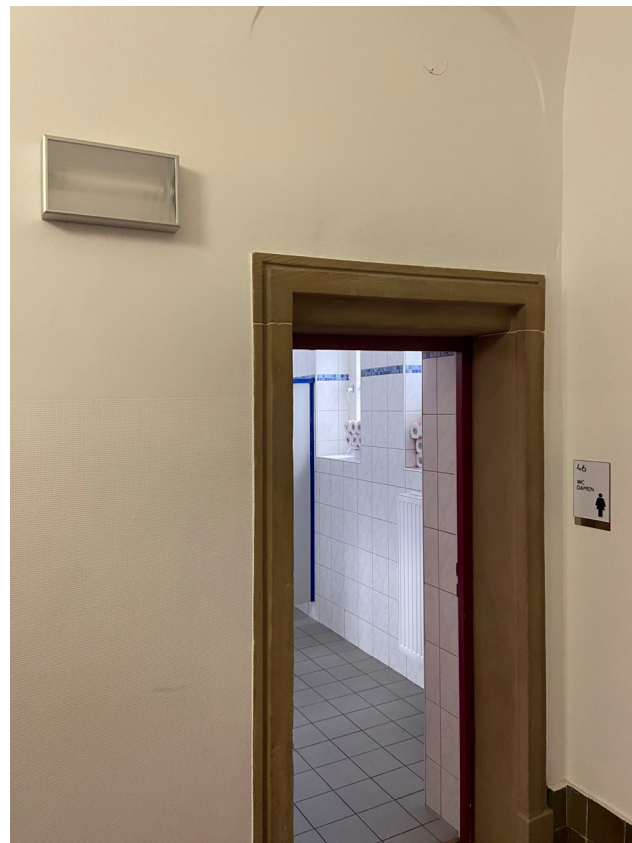
Blick zur Wand, wo neuer Wanddurchbruch entsteht

Fenster Bestand

Blick vom Flur

Sandsteingewände Bestand

- abgehängte Decke, verputzt  
→ Decke abbrechen; neue Abhangdecke Gipskarton herstellen; neue Beleuchtung ergänzen
- Fenster Bestand, mit Strukturglas

- Eingangstür, Holztür, mit Sandsteingewände zum Flur  
→ Erhalt Sandsteingewände; Ausbau Holztür  
→ Einbau neue Holztür, mit Brandschutzanforderung, an geänderter Position raumseitig hinter der Wandöffnung; mit Offenhaltung  
→ Türschild entfällt  
→ gestalterisch anpassen an Bestand

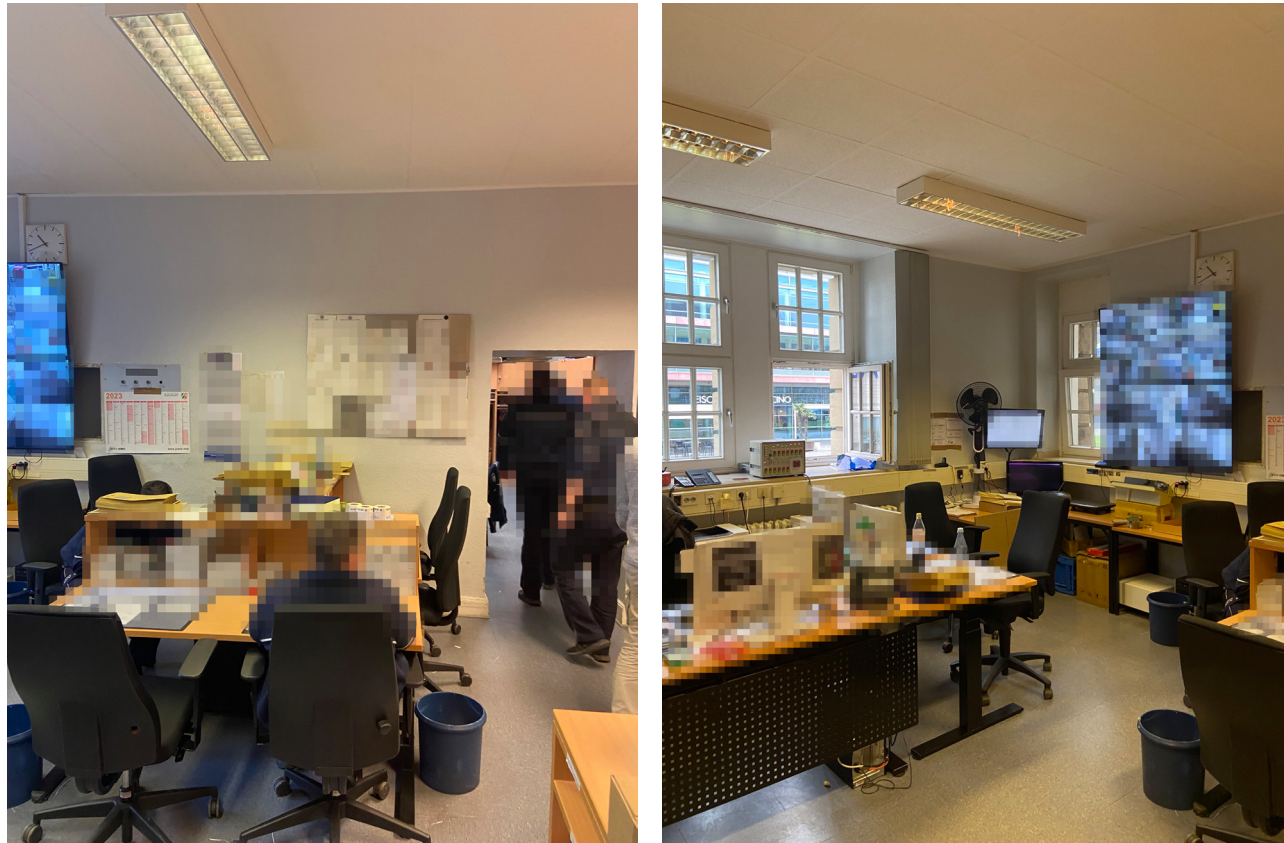
Schadstoffe: KMF in Akustikdeckenplatten

- Kameraüberwachung für das Bestandsgebäude bereits vorh.  
→ zusätzl. Kameraüberwachung für den Erweiterungsbau soll integriert werden
- Wände Mauerwerk verputzt  
→ Putzfehlstellen ausbessern; neuer Anstrich;  
→ Sicherheitsmarkierungen in Raumnische erneuern
- Rückbau Rasterdecke, einschl. Metallaufhängung  
→ Decke verputzen und streichen  
→ neue Beleuchtung
- Boden Lineoleum-Quadrate, grau meliert, mit historischen Sockelleisten  
→ Erneuerung Boden gem. Bemusterung; Sockelleisten aufbereiten und wiedereinbauen

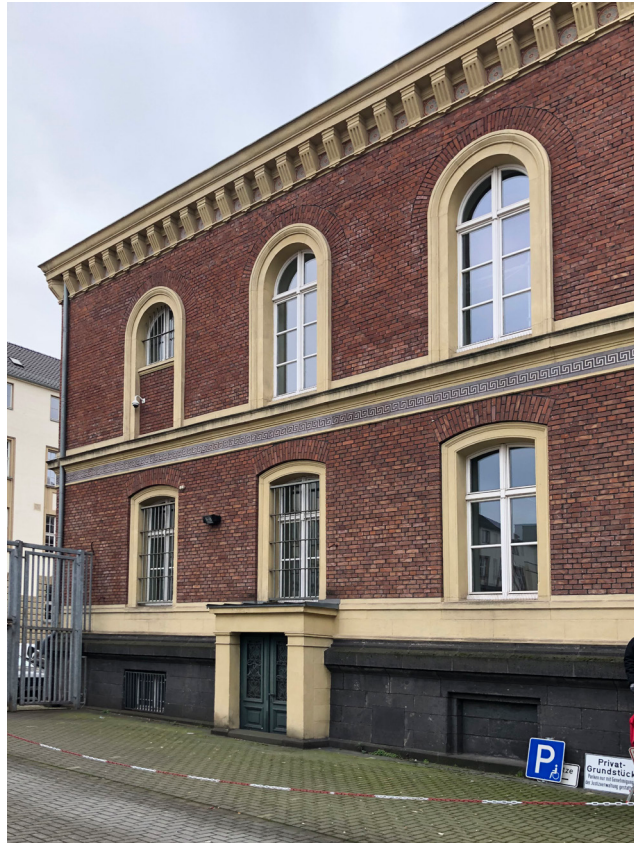
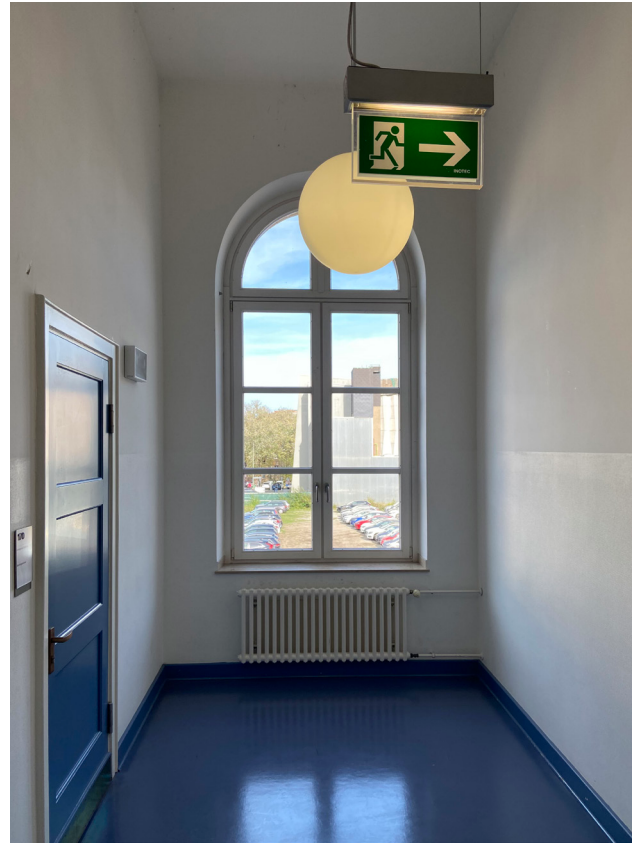
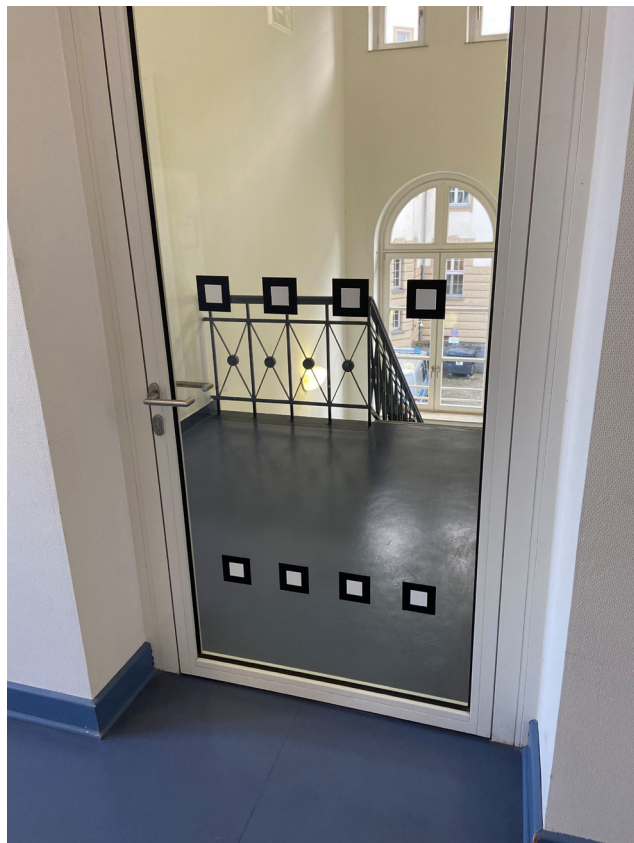
Blick von außen

Blick auf Bestandsfenster innen

Bestandstür TRH 7

- Anschluss Brücke an Außenwand unterhalb hist. Traufgesims; Erhalt Fensterbogen und Portal, sowie umlaufendes Gurtgesims mit Mäander
  - Ausbau Bestandsfenster und Fensterbrett  
→ Soll das Fenster eingelagert werden?

- Einbau neue Stahlrahmentür mit Oberlicht, 1-flg.  
→ Öffnung im unteren Bereich ca. 0,40m aufmauern  
→ T90 RS nach Anford. Brandschutz, mit Offenhaltung  
→ Oberfläche pulverbeschichtet, Farbton dunkel bronze (C34) wie Türen im Erweiterungsbau

- Demontage Heizkörper  
→ Anschlussleitungen zurückbauen + WD verschließen
  - seitlich der Öffnung Auflagertaschen herstellen, zur Aufnahme von 2x HEA-Stahlträgern nach Angabe Statik

- 
- Einbau Podest mit Treppe als Höhenausgleich zum Erweiterungsbau  
→ schwimmender Estrich; Stufen aus Terrazzo-Werkstein wie „Wartezone“ 1.OG Erweiterungsbau  
→ Handlauf aus Holz, beidseitig

- Ausbau Bestandstür zu TRH 7  
→ Stahlrahmentür ausbauen inkl. Schwellenprofil  
→ bestehende Wandöffnung Mauerwerk auf einer Seite verkleinern (für Montage Handlauf Podesttreppe)

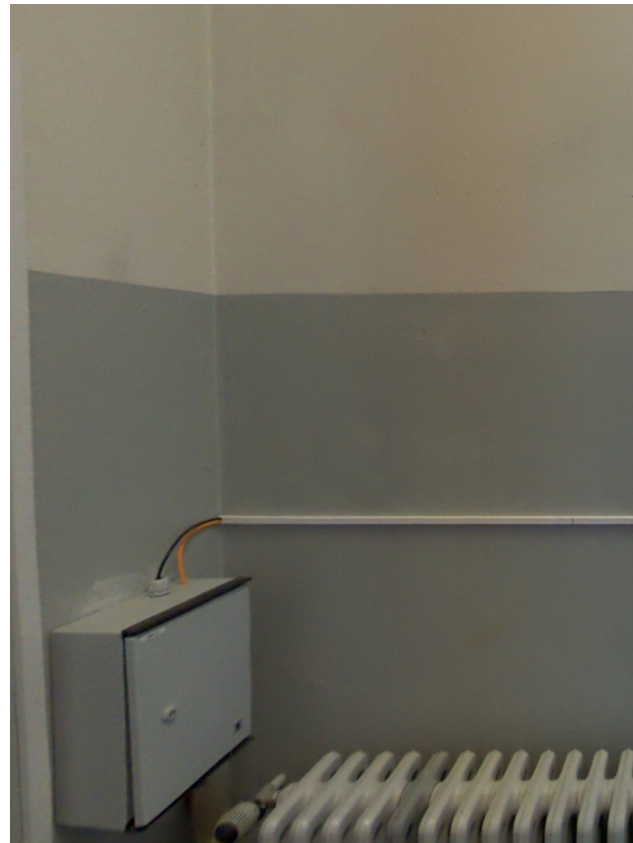
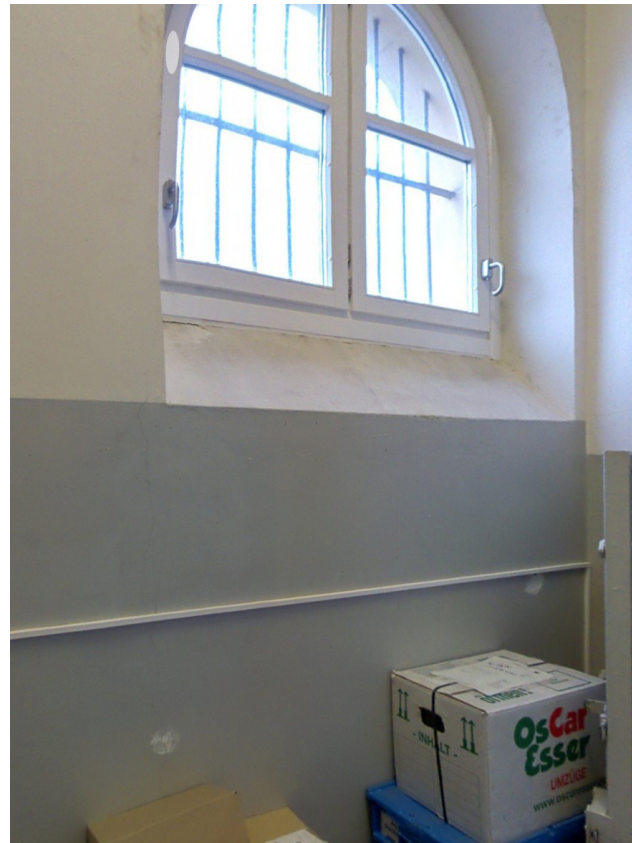
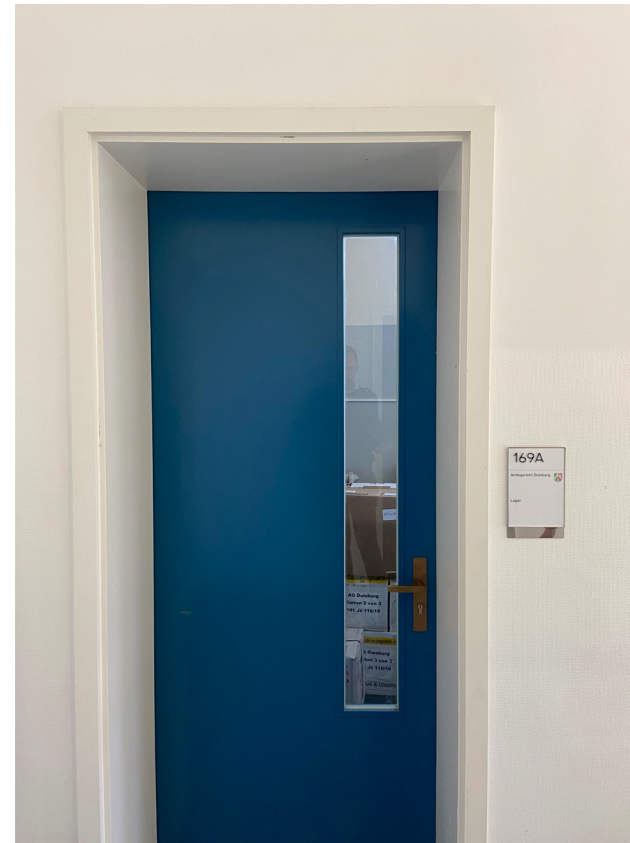
Bestandstür zu Raum 169a

- neue Wandöffnung zw. Flur und Raum 169a
  - Wandöffnung in Mauerwerk herstellen, Abfangung nach Angaben Statik
  - Demontage Heizkörper, Leitungen bis zum Rohboden zurückbauen + BD verschließen
  - Einbau Plattformlift für mobilitätseingeschränkte Personen, pulverbeschichtet RAL 9010, Türen mit Glasfüllung, Bedientableau mit Großflächentaster mit Brailleschrift
- Ausbau Bestandstür zu Raum 169a
  - Tür inkl. Umfassungszarge ausbauen
  - Wandöffnung beidseitig vergrößern
  - UK Sturz bleibt wie im Bestand erhalten, Abfangung nach Angaben Statik
- Boden Linoleum-Bahnen
  - neuer Boden in Raum 169a; blauer-Farbton n.A. Architekt
  - Sockelleisten aus Holz, weiß
- Oberflächen Wände und Decke, geputzt
  - sämtliche Oberflächen nach dem Umbau wiederherstellen; Dispersionsfarbe auf Putz, heller RAL-Farbton n.A. Architekt

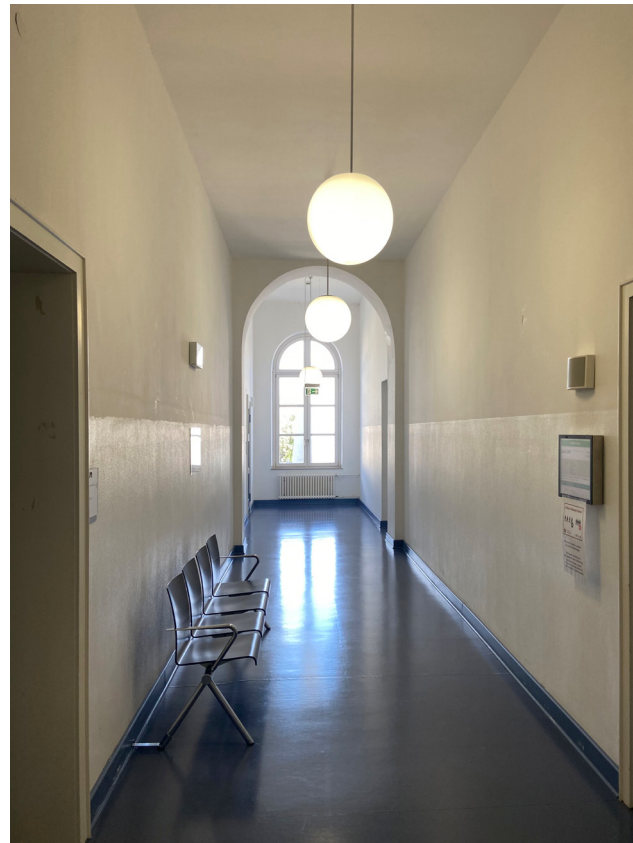
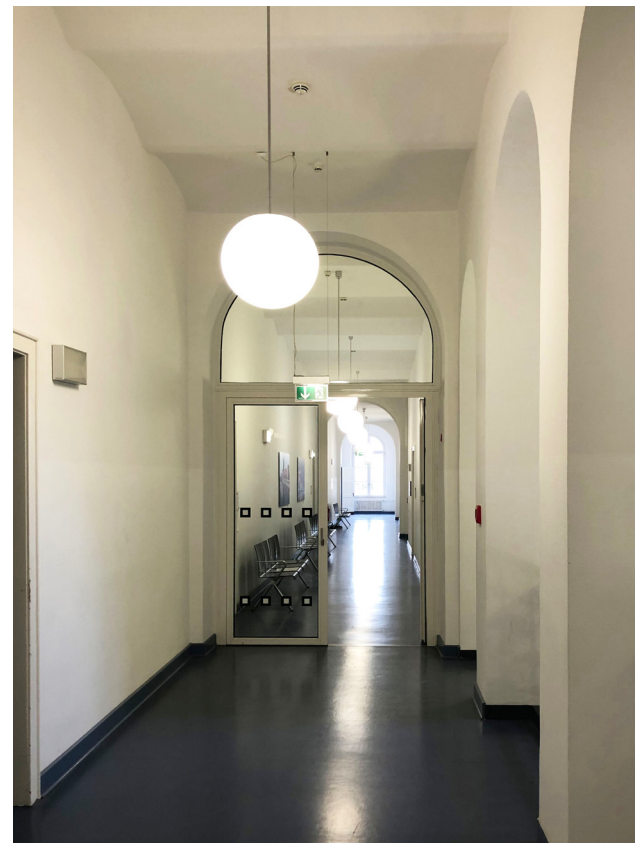
Blick vom Flur

Beispiel Flurtür im Bestand

- Durch die Erweiterung des TRH 7 muss aufgrund brandschutztechnischer Anforderungen eine neue Flurtür eingebaut werden
- Einbau neue Stahlrahmentür mit Oberlicht, 2-flg.  
→ Ausführung und Gestaltung wie im Bestand; Oberfläche pulverbeschichtet, RAL-Farbtönen 9010 reinweiß  
→ RS nach Angabe Brandschutz, mit Offenhaltung

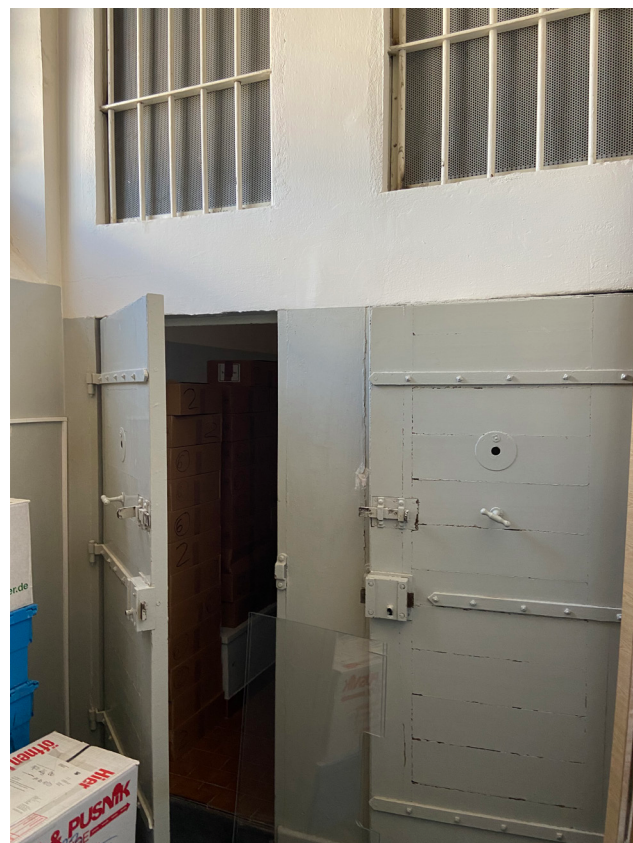
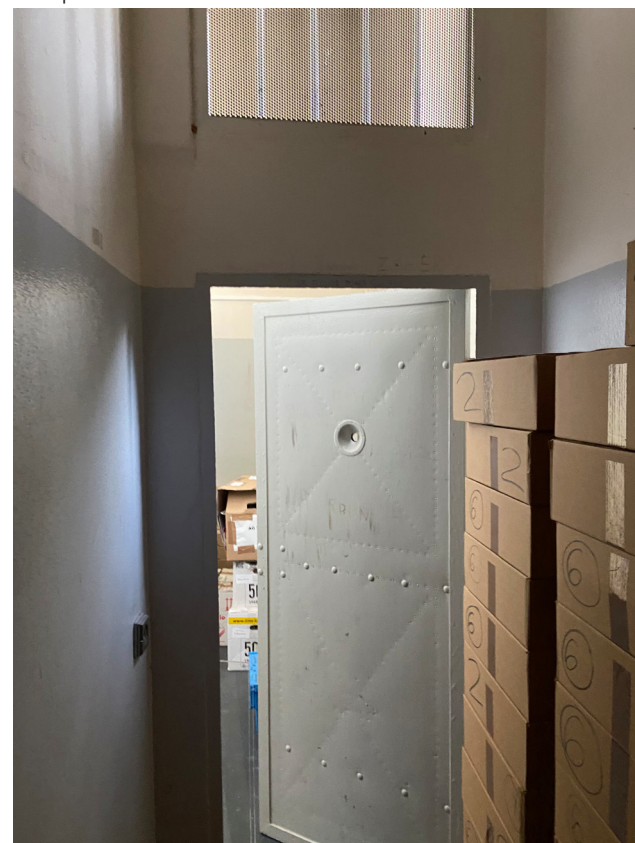
Historische Haftzellen - außen

Historische Haftzellen - innen

- Historische Haftzellen bleiben erhalten  
→ hist. Bodenfliesen / Sockelfliesen bleiben erhalten  
→ Zellenwände / Decke neuer Anstrich, Dispersionsfarbe auf Putz, heller RAL-Farbtönen wie Bestand  
→ Sitzbänke neuer Anstrich  
→ Zellentüren / Gitter lackieren, heller RAL-Farbtönen wie Bestand
