## **Bericht**

### **Schadstoffuntersuchung im Vorfeld der Sanierung der Lüftungsanlage**

**Genscherallee 3  
53113 Bonn**

| Projekt-Nr: | EKO-25-0047 |

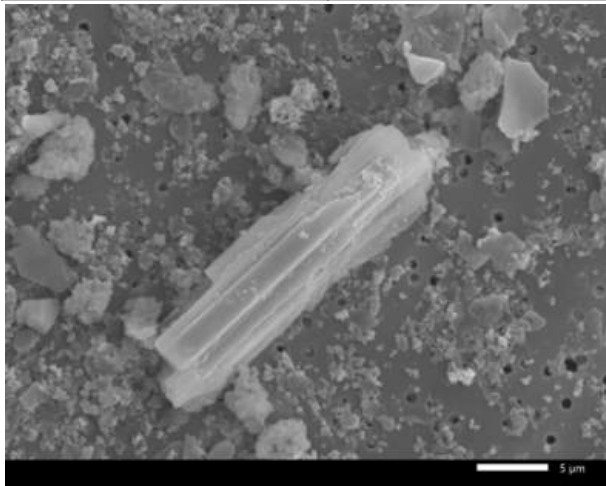
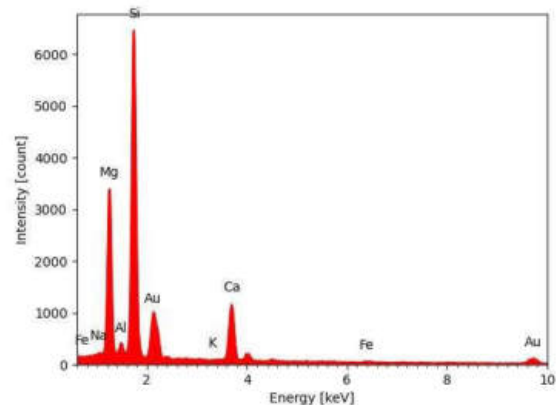
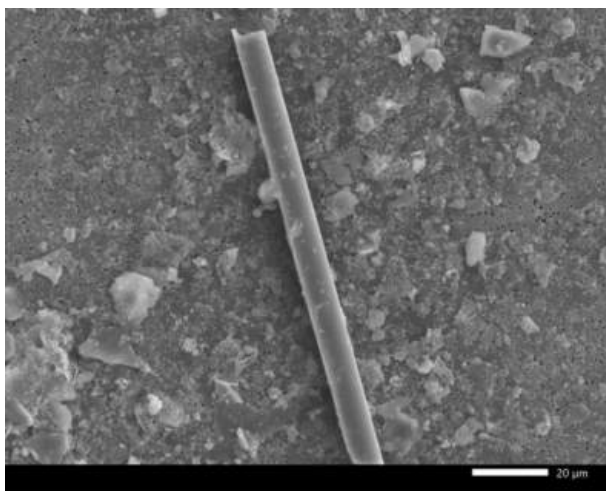
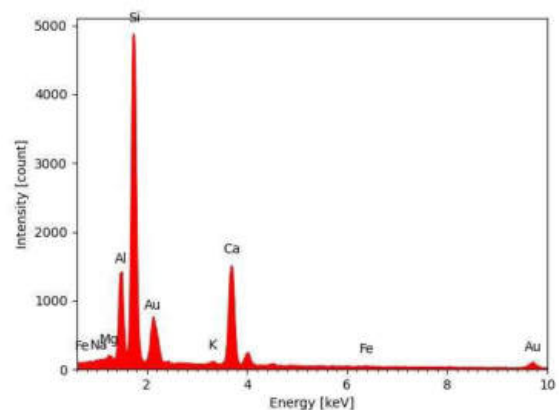
| 26906068-011 | |
|---|---|
| Angaben des Kunden: | MP11 (42, 45, 49, 53, 58): 1.OG, div. Räume, Massivwand, Putz |

| Analyse | Befund | NWG* |
|---|---|---|
| Asbestnachweis (Anh.B) | Amphibolasbest (Tremolit) nachgewiesen | 0,001 % |

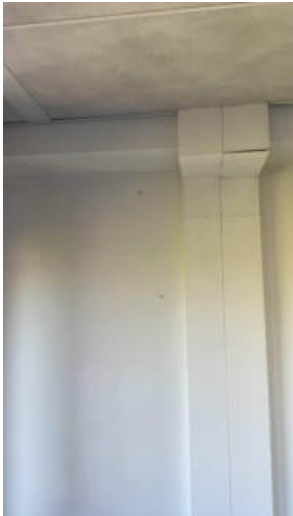
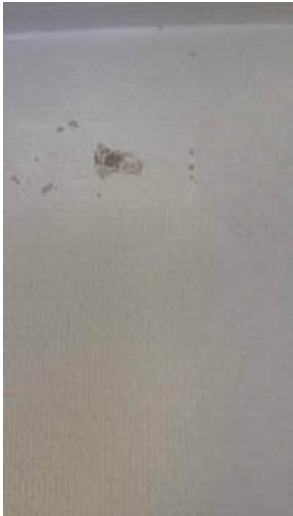
| <p>Bauprodukt:<br/>Putz</p> | <p>Eigenschaften:<br/>k. A.</p> | |

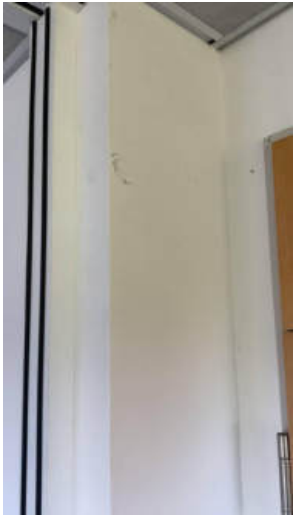
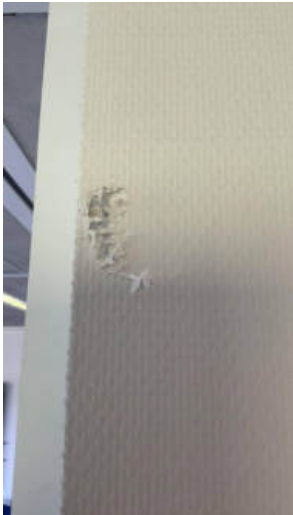
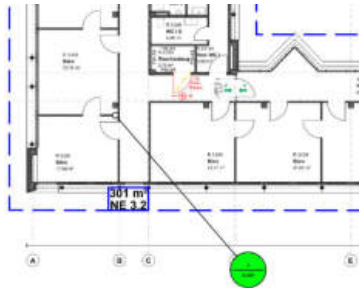
| <p>Bauprodukt:<br/>Spachtelmassen</p> | <p>Eigenschaften:<br/>k. A.</p> | |

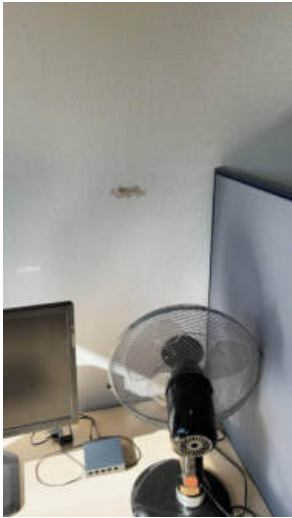
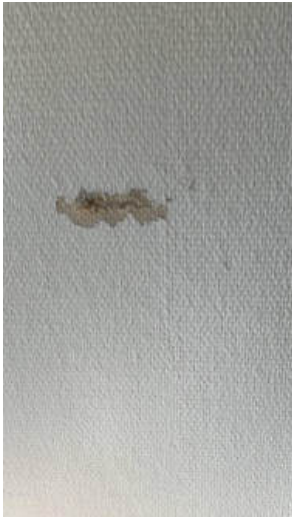
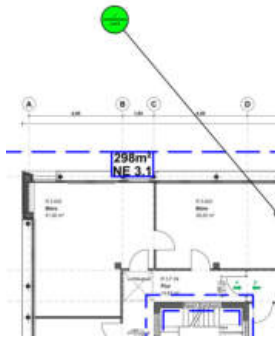
| Probe-Nr.: 3 | | Probenehmer: Calvin Kleesch | Datum: 15.04.2026 |

| Bauprodukt:<br>Spachtelmassen | | Eigenschaften:<br>k. A. | |

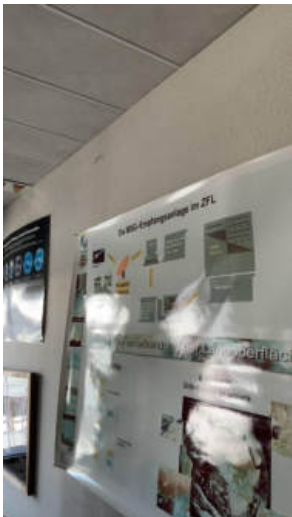
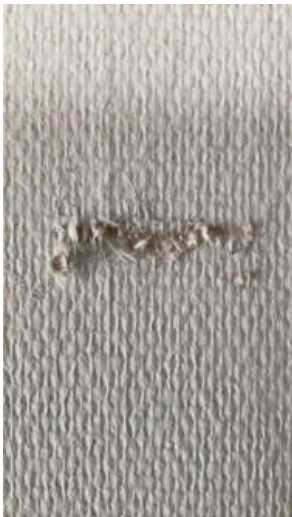
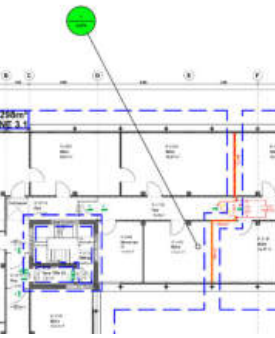
| Probe-Nr.: 4 | | Probenehmer: Calvin Kleesch | Datum: 15.04.2026 |

| Bauprodukt:<br>Spachtelmassen | | Eigenschaften:<br>k. A. | |

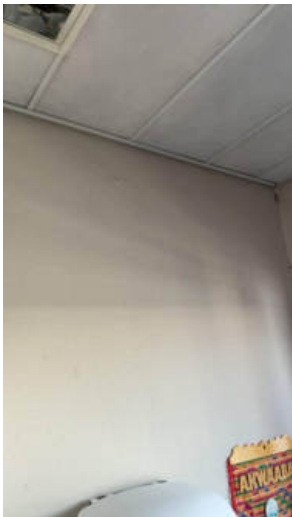
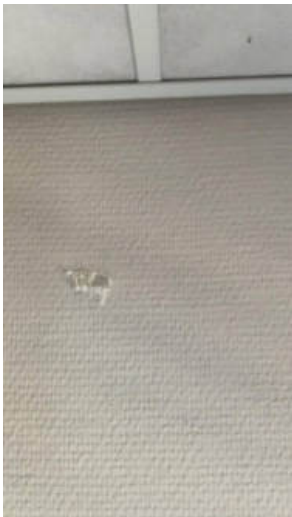
| <b>Bauprodukt:</b><br>Putz | <b>Eigenschaften:</b><br>k. A. | |

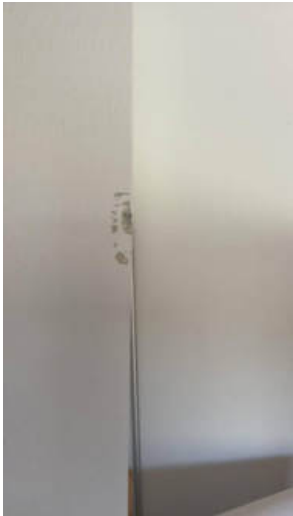
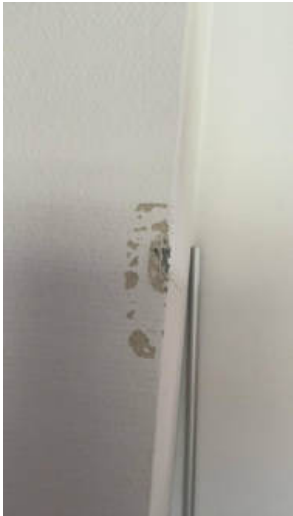
| <p><b>Bauprodukt:</b><br/>Spachtelmassen</p> | <p><b>Eigenschaften:</b><br/>k. A.</p> | |

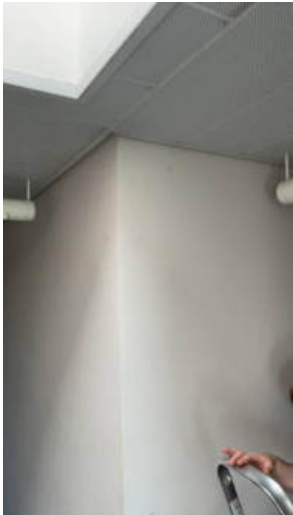
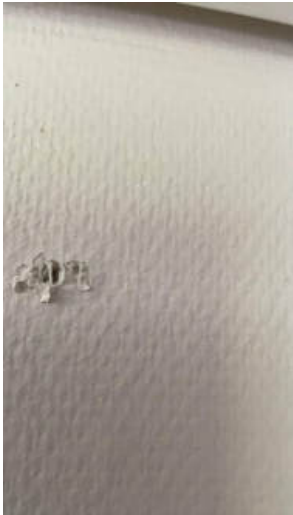
| <p><b>Bauprodukt:</b><br/>Putz</p> | <p><b>Eigenschaften:</b><br/>k. A.</p> | |

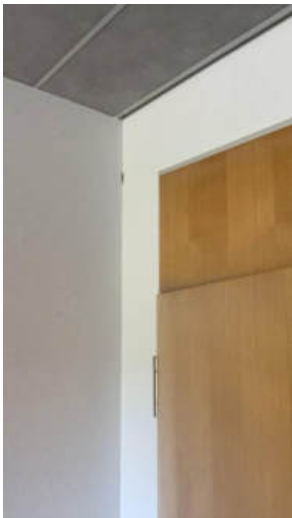
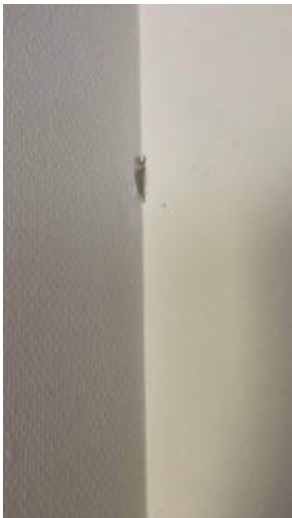
| Probe-Nr.: 10 | Probenehmer: Calvin Kleesch | Datum: 15.04.2026 |

| Bauprodukt:<br>Spachtelmassen | Eigenschaften:<br>k. A. | |

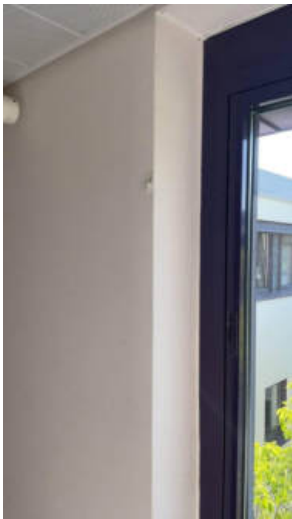
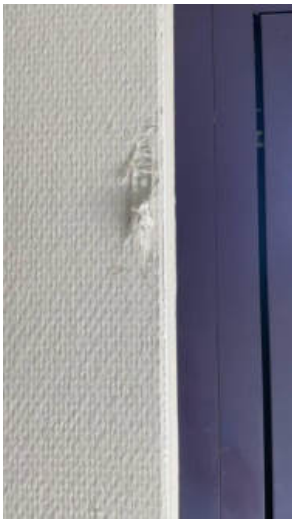
| Probe-Nr.: 11 | Probenehmer: Calvin Kleesch | Datum: 15.04.2026 |

| Bauprodukt:<br>Spachtelmassen | Eigenschaften:<br>k. A. | |

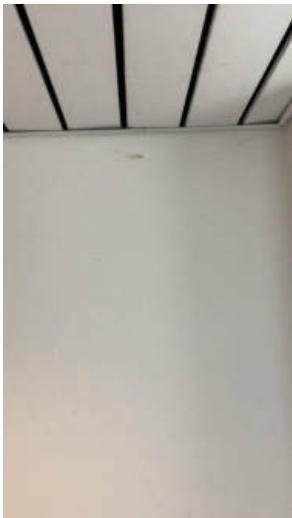
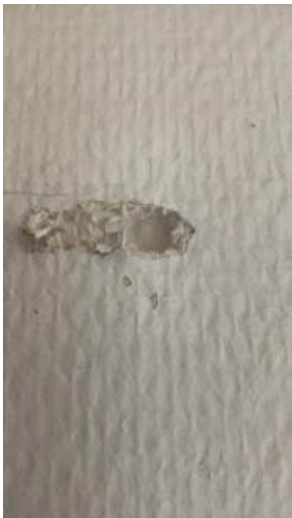
| <b>Bauprodukt:</b><br>Putz | <b>Eigenschaften:</b><br>k. A. | |

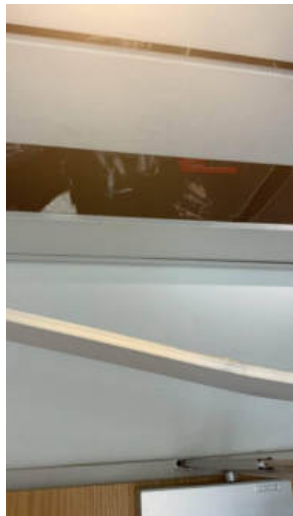
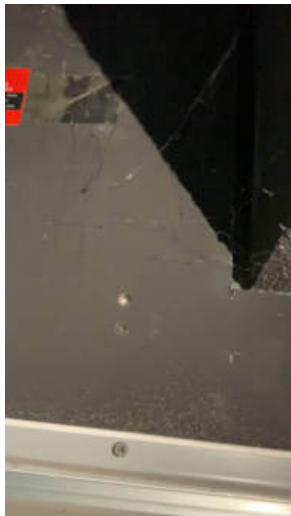
| <p>Übersicht</p> | <p>Detail</p> | <p>Geschoss: 3.OG</p> <p>Raum-Nr.: WC, Vorraum</p> <p>Position:<br/>k. A.</p> |
| <p>Bauteil:<br/>Massivwand</p> | <p>Lab.-Nr.: 26906028-001</p> <p>Analysenergebnis: B(a)P: &lt;1,0 mg/kg; EPA-PAK: n.n. mg/kg</p> | |
| <p>Bauprodukt:<br/>Anstrich/ Beschichtung</p> | <p>Eigenschaften:<br/>schwarze Beschichtung</p> | |

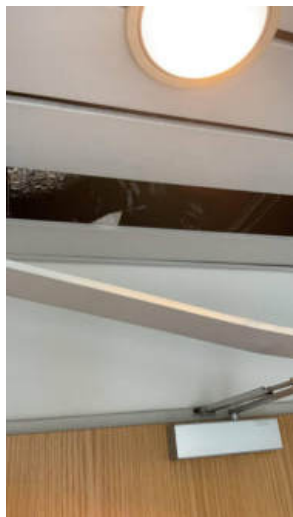
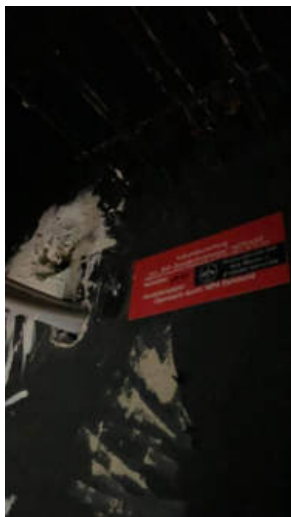
| <p>Übersicht</p> | <p>Detail</p> | <p>Geschoss: 3.OG</p> <p>Raum-Nr.: WC, Vorraum</p> <p>Position:<br/>k. A.</p> |
| <p>Bauteil:<br/>Massivwand</p> | <p>Lab.-Nr.: 26906068-008</p> <p>Analysenergebnis: kein Asbest</p> | |
| <p>Bauprodukt:<br/>Brandschutzputz</p> | <p>Eigenschaften:<br/>k. A.</p> | |

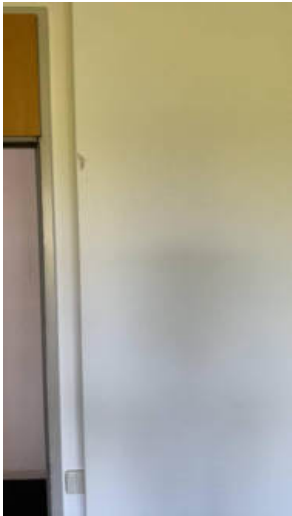
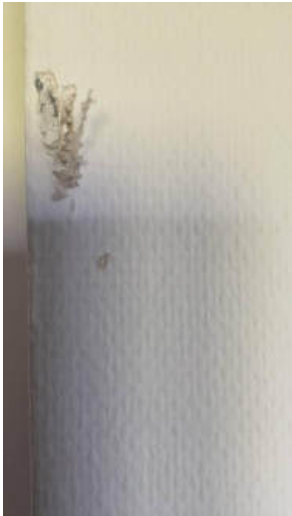
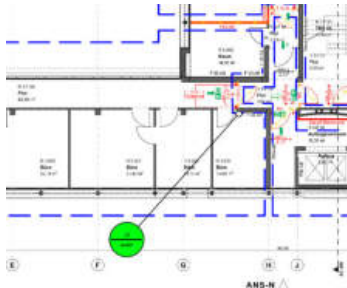
| <b>Übersicht</b><br> | <b>Detail</b><br> | <b>Geschoss:</b> 3.OG<br><b>Raum-Nr.:</b> 3.025<br><b>Position:</b><br>k. A.<br> |
| <b>Bauteil:</b><br>Massivwand | <b>Lab.-Nr.:</b> 26906068-001<br><b>Analysenergebnis:</b> kein Asbest | |
| <b>Bauprodukt:</b><br>Putz | <b>Eigenschaften:</b><br>k. A. | |

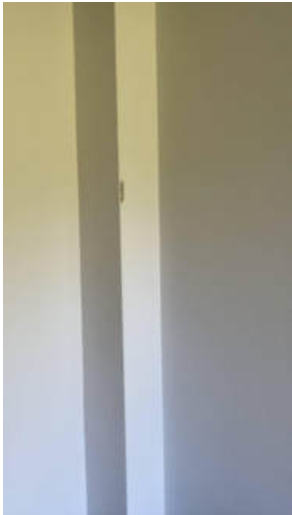
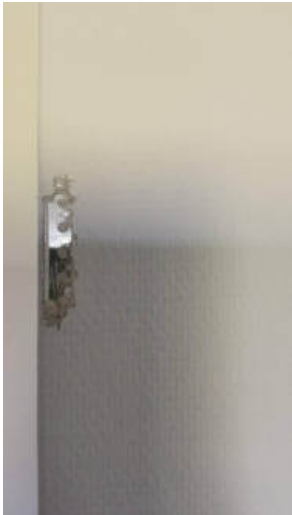
| <b>Übersicht</b><br> | <b>Detail</b><br> | <b>Geschoss:</b> 3.OG<br><b>Raum-Nr.:</b> 3.025<br><b>Position:</b><br>k. A.<br> |
| <b>Bauteil:</b><br>Trockenbauwand | <b>Lab.-Nr.:</b> 26906068-003<br><b>Analysenergebnis:</b> kein Asbest | |
| <b>Bauprodukt:</b><br>Spachtelmassen | <b>Eigenschaften:</b><br>k. A. | |

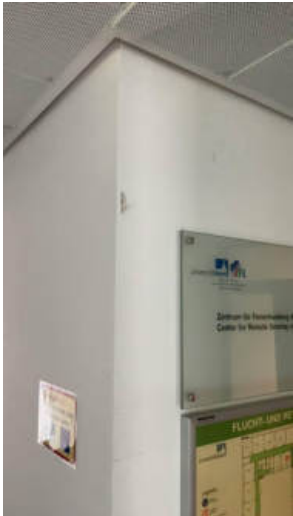
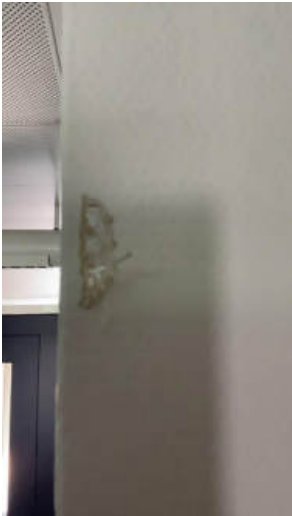
| <p align="center"><b>Übersicht</b></p> | <p align="center"><b>Detail</b></p> | <p><b>Geschoss:</b> 3.OG</p> <p><b>Raum-Nr.:</b> Flur</p> <p><b>Position:</b> k. A.</p> |
| <p><b>Bauteil:</b><br/>Trockenbauwand</p> | <p><b>Lab.-Nr.:</b> 26906068-003<br/><b>Analysenergebnis:</b> kein Asbest</p> | |
| <p><b>Bauprodukt:</b><br/>Spachtelmassen</p> | <p><b>Eigenschaften:</b><br/>k. A.</p> | |

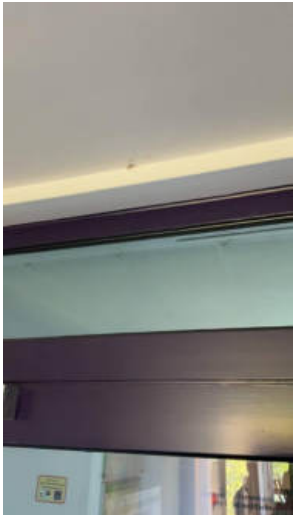
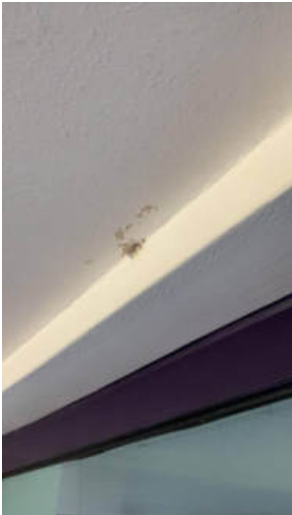
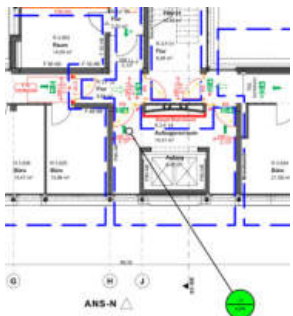
| <p align="center"><b>Übersicht</b></p> | <p align="center"><b>Detail</b></p> | <p><b>Geschoss:</b> 3.OG</p> <p><b>Raum-Nr.:</b> Aufzugvorraum</p> <p><b>Position:</b> k. A.</p> |
| <p><b>Bauteil:</b><br/>Trockenbaudecke</p> | <p><b>Lab.-Nr.:</b> 26906068-004<br/><b>Analysenergebnis:</b> kein Asbest</p> | |
| <p><b>Bauprodukt:</b><br/>Spachtelmassen</p> | <p><b>Eigenschaften:</b><br/>k. A.</p> | |

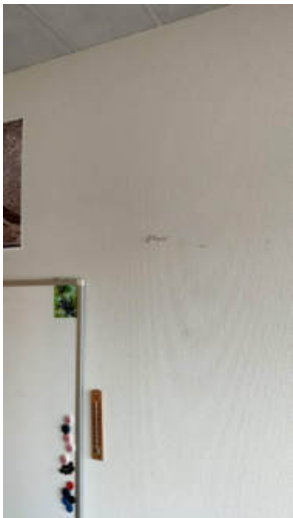
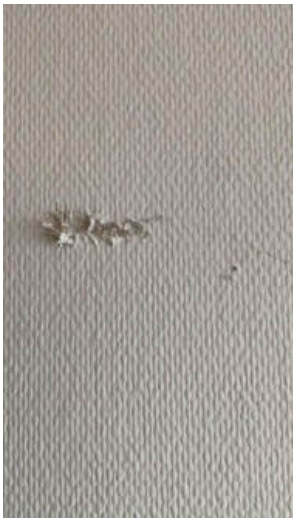
| Probe-Nr.: 19 | Probenehmer: Calvin Kleesch | Datum: 15.04.2026 |

| <p>Übersicht</p> | <p>Detail</p> | <p>Geschoss: 3.OG<br/>Raum-Nr.: 3.051<br/>Position:<br/>k. A.</p> |

| Bauteil:<br>Trockenbauwand | Lab.-Nr.: 26906068-003<br>Analyseergebnis: kein Asbest | |
| Bauprodukt:<br>Spachtelmassen | Eigenschaften:<br>k. A. | |

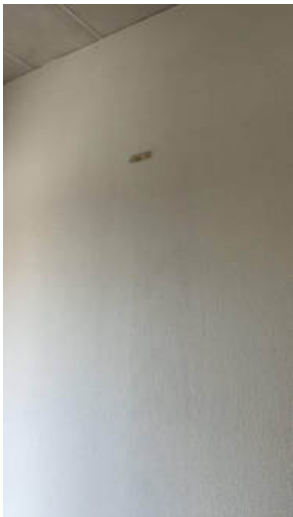
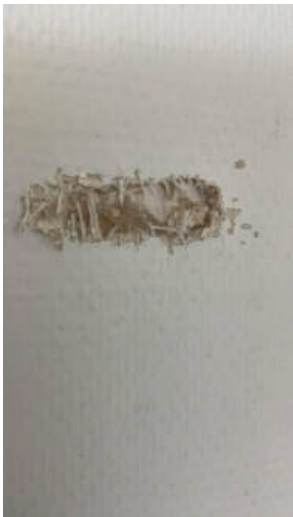
| Probe-Nr.: 20 | Probenehmer: Calvin Kleesch | Datum: 15.04.2026 |

| <p>Übersicht</p> | <p>Detail</p> | <p>Geschoss: 3.OG<br/>Raum-Nr.: 3.054<br/>Position:<br/>k. A.</p> |

| Bauteil:<br>Trockenbauwand | Lab.-Nr.: 26906068-003<br>Analyseergebnis: kein Asbest | |
| Bauprodukt:<br>Spachtelmassen | Eigenschaften:<br>k. A. | |

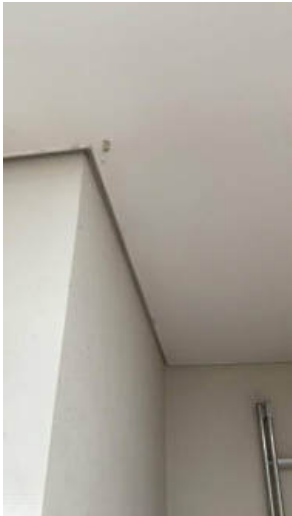
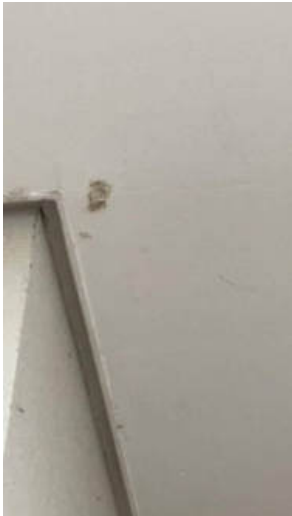
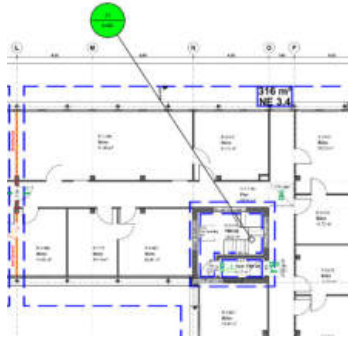
| <p>Übersicht</p> | <p>Detail</p> | <p>Geschoss: 3.OG</p> <p>Raum-Nr.: Treppenhaus</p> <p>Position:<br/>k. A.</p> |
| <p>Bauteil:<br/>Trockenbaudecke</p> | <p>Lab.-Nr.: 26906068-022</p> <p>Analysenergebnis: kein Asbest</p> | |
| <p>Bauprodukt:<br/>Spachtelmassen</p> | <p>Eigenschaften:<br/>k. A.</p> | |

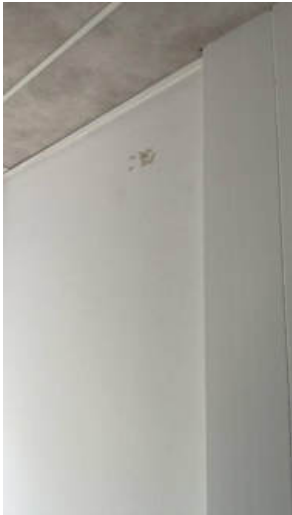
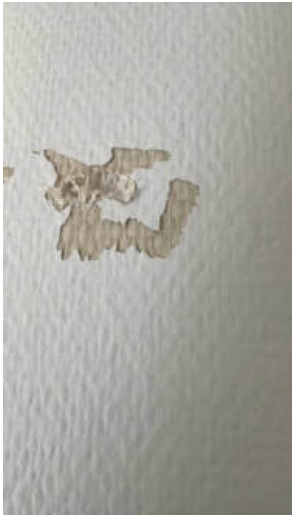
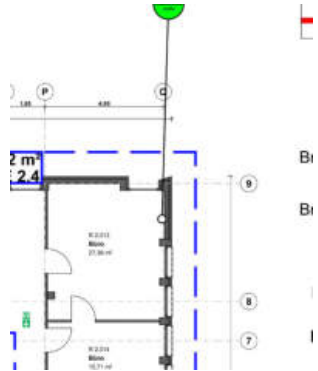
| <p>Übersicht</p> | <p>Detail</p> | <p>Geschoss: 2.OG</p> <p>Raum-Nr.: 2.013</p> <p>Position:<br/>k. A.</p> |
| <p>Bauteil:<br/>Massivwand</p> | <p>Lab.-Nr.: 26906068-005</p> <p>Analysenergebnis: kein Asbest</p> | |
| <p>Bauprodukt:<br/>Putz</p> | <p>Eigenschaften:<br/>k. A.</p> | |

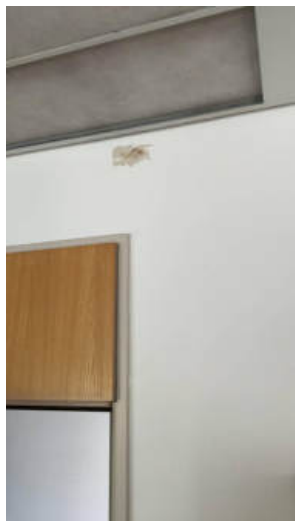
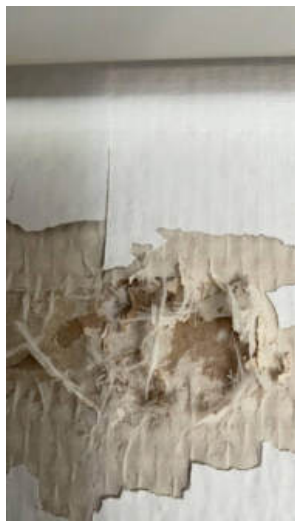
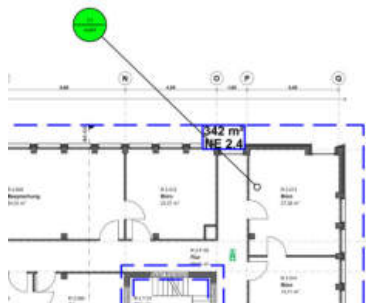
| <p>Übersicht</p> | <p>Detail</p> | <p>Geschoss: 2.OG</p> <p>Raum-Nr.: 2.013</p> <p>Position:<br/>k. A.</p> |
| <p>Bauteil:<br/>Trockenbauwand</p> | <p>Lab.-Nr.: 26906068-006</p> <p>Analyseergebnis: kein Asbest</p> | |
| <p>Bauprodukt:<br/>Spachtelmassen</p> | <p>Eigenschaften:<br/>k. A.</p> | |

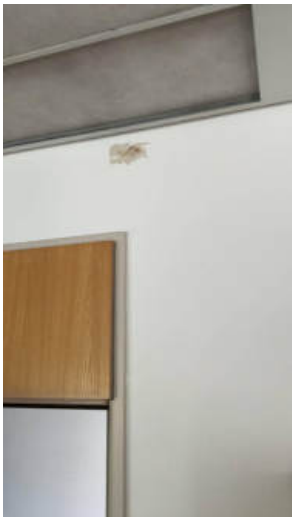
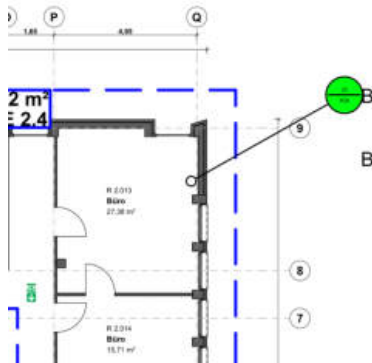
| <div>Übersicht</div> <div></div> | <div>Detail</div> | <div>Geschoss: 2.OG</div> <div>Raum-Nr.: 2.013</div> <div>Position:<br/>k. A.</div> <div></div> |
| <div>Bauteil:<br/>Massivwand</div> | <div>Lab.-Nr.: 26906063-002</div> <div>Analyseergebnis: &lt;0,050 mg/kg</div> | |
| <div>Bauprodukt:<br/>Anstrich/ Beschichtung</div> | <div>Eigenschaften:<br/>weiß</div> | |

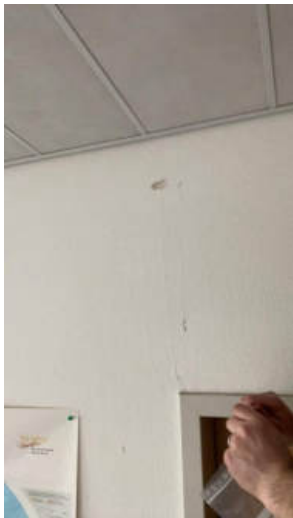
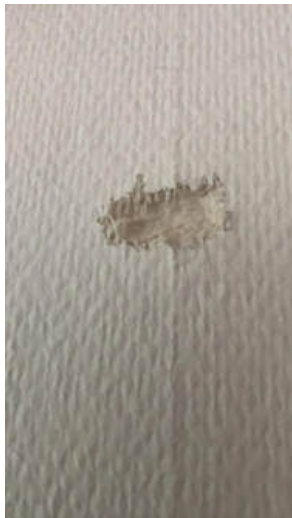
| <b>Probe-Nr.:</b> 25 <b>Probenehmer:</b> Calvin Kleesch <b>Datum:</b> 15.04.2026 | | |

| <b>Übersicht</b><br> | <b>Detail</b><br> | <b>Geschoss:</b> 2.OG<br><b>Raum-Nr.:</b> 2.064<br><b>Position:</b><br>k. A. |
| <b>Bauteil:</b><br>Trockenbauwand | <b>Lab.-Nr.:</b> 26906068-006<br><b>Analysenergebnis:</b> kein Asbest | |
| <b>Bauprodukt:</b><br>Spachtelmassen | <b>Eigenschaften:</b><br>k. A. | |

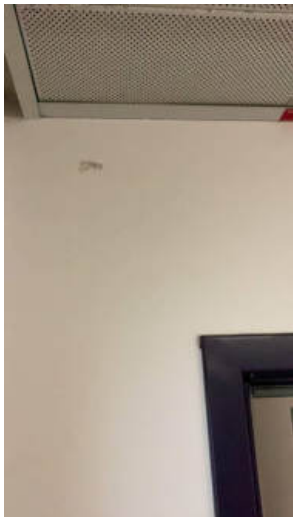
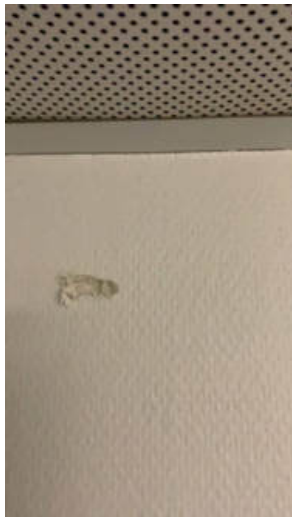
| <b>Probe-Nr.:</b> 26 <b>Probenehmer:</b> Calvin Kleesch <b>Datum:</b> 15.04.2026 | | |

| <b>Übersicht</b><br> | <b>Detail</b><br> | <b>Geschoss:</b> 2.OG<br><b>Raum-Nr.:</b> Flur<br><b>Position:</b><br>k. A. |
| <b>Bauteil:</b><br>Massivwand | <b>Lab.-Nr.:</b> 26906068-005<br><b>Analysenergebnis:</b> kein Asbest | |
| <b>Bauprodukt:</b><br>Putz | <b>Eigenschaften:</b><br>k. A. | |

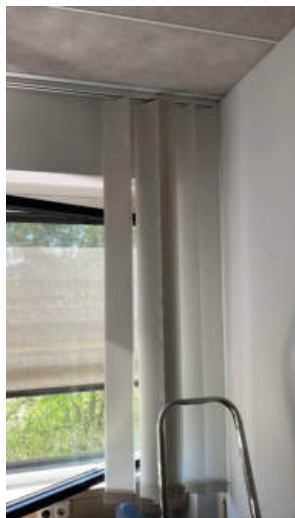
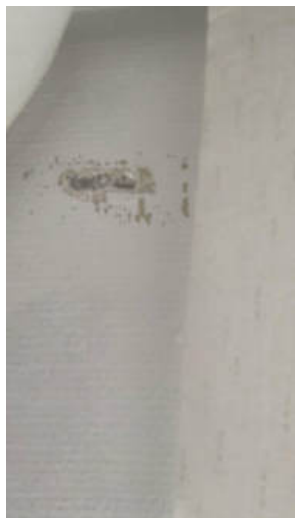
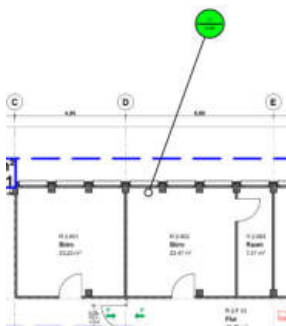
| <p>Übersicht</p> | <p>Detail</p> | <p>Geschoss: 2.OG</p> <p>Raum-Nr.: 2.002</p> <p>Position:<br/>k. A.</p> |
| <p>Bauteil:<br/>Massivwand</p> | <p>Lab.-Nr.: 26906068-005</p> <p>Analysenergebnis: kein Asbest</p> | |
| <p>Bauprodukt:<br/>Putz</p> | <p>Eigenschaften:<br/>k. A.</p> | |

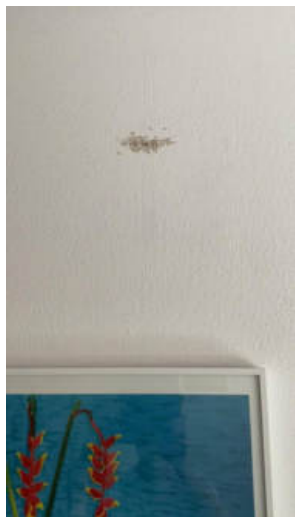
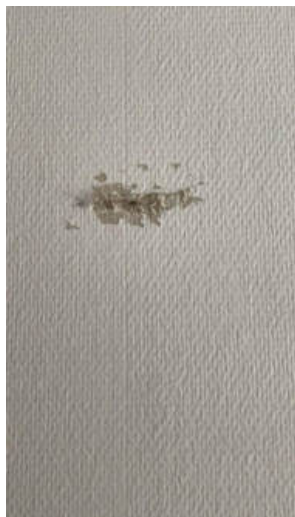
| <p>Übersicht</p> | <p>Detail</p> | <p>Geschoss: 2.OG</p> <p>Raum-Nr.: 2.002</p> <p>Position:<br/>k. A.</p> |
| <p>Mischprobe-Nr.: 6</p> <p>Analytik: Asbest, VDI 3866-5 Anh. B, Misch., NWG 0,001%</p> | | |

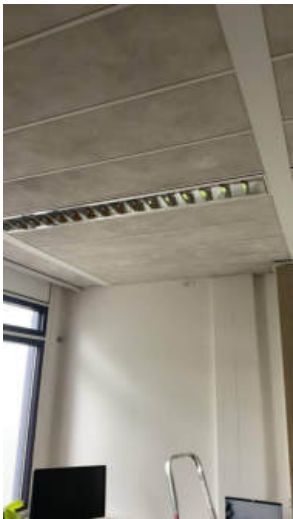
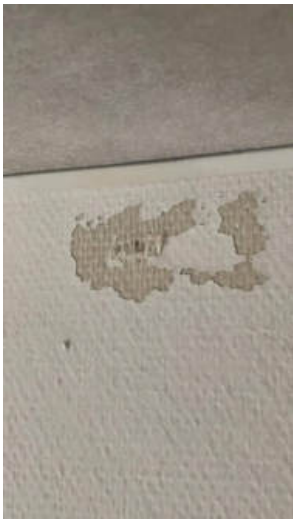
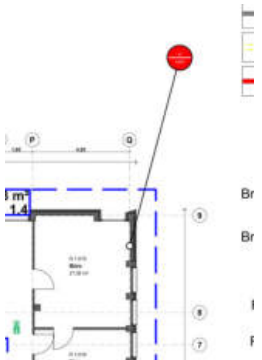
| Probe-Nr.: 42 | Probenehmer: Calvin Kleesch | Datum: 16.04.2026 |

| Mischprobe-Nr.: 11 | Analytik: Asbest, VDI 3866-5 Anh. B, Misch., NWG 0,001% | |
| Bauteil:<br>Massivwand | Lab.-Nr.: 26906068-011<br>Analyseergebnis: Amphibolasbest (Tremolit) | |
| Bauprodukt:<br>Putz | Eigenschaften:<br>k. A. | |

Sanierungsarbeiten sollten zur Kostenminimierung, zeitlichen Koordinierung und qualifizierten Ausführung einschließlich Entsorgung sachkundig gemäß TRGS 519 „Asbest, Abbruch-, Sanierungs- oder Instandhaltungsarbeiten“ geplant und überwacht werden.

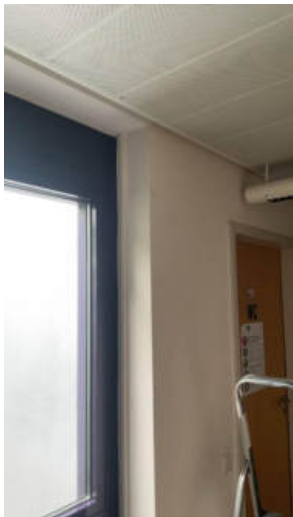
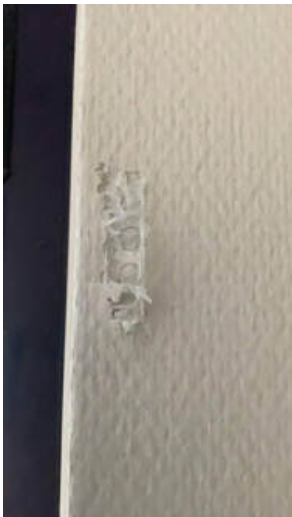
| <b>Bauteil:</b><br>Trockenbauwand | <b>Lab.-Nr.:</b> 26906068-009<br><b>Analysenergebnis:</b> kein Asbest | |
| <b>Bauprodukt:</b><br>Spachtelmassen | <b>Eigenschaften:</b><br>k. A. | |

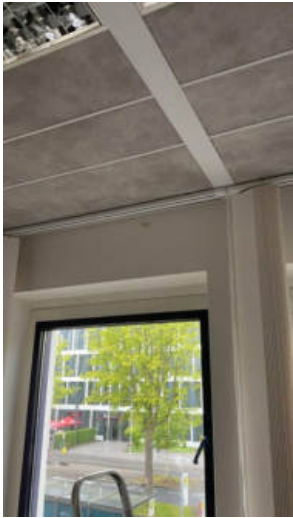
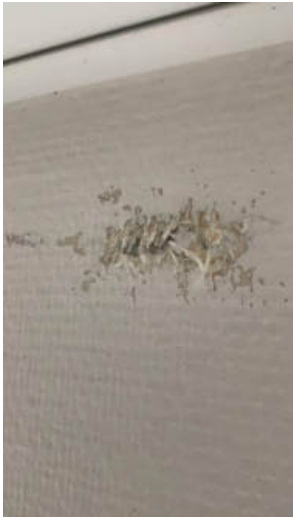
| Probe-Nr.: 45 | | Probenehmer: Calvin Kleesch | Datum: 16.04.2026 |

| Bauteil:<br>Massivwand | | Lab.-Nr.: 26906068-011<br>Analyseergebnis: Amphibolasbest (Tremolit) | |
| Bauprodukt:<br>Putz | | Eigenschaften:<br>k. A. | |

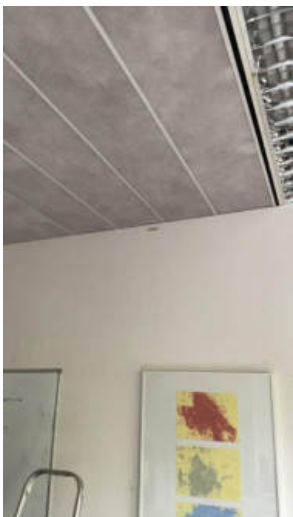
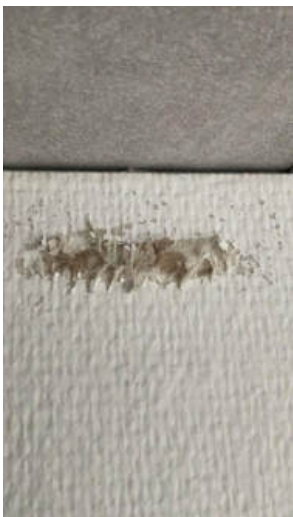
| Probe-Nr.: 46 | | Probenehmer: Calvin Kleesch | | Datum: 16.04.2026 | |

| Bauteil:<br>Trockenbauwand | | Lab.-Nr.: 26906068-009<br>Analyseergebnis: kein Asbest | | | |
| Bauprodukt:<br>Spachtelmassen | | Eigenschaften:<br>k. A. | | | |

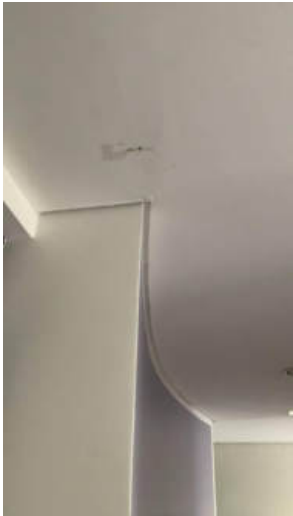
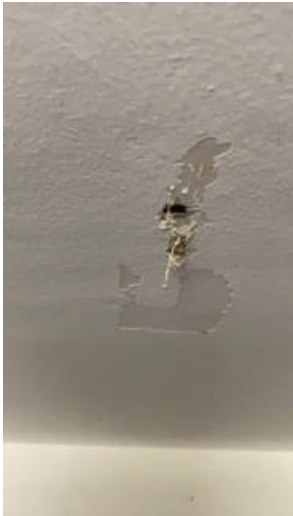
| <p>Bauteil:<br/>Trockenbaudecke</p> | <p>Lab.-Nr.: 26906068-004<br/>Analyseergebnis: kein Asbest</p> | |
| <p>Bauprodukt:<br/>Spachtelmassen</p> | <p>Eigenschaften:<br/>k. A.</p> | |

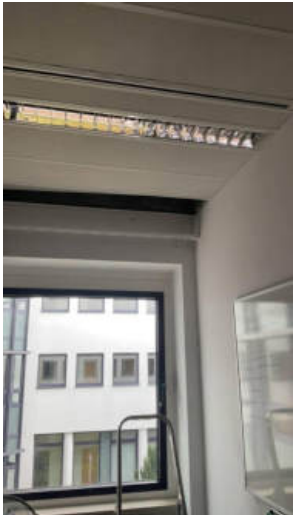
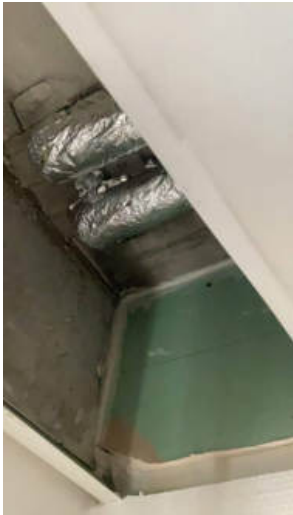
| <p>Bauteil:<br/>Betondecke</p> | <p>Lab.-Nr.: 26906068-012<br/>Analyseergebnis: kein Asbest</p> | |
| <p>Bauprodukt:<br/>Brandschutzmasse</p> | <p>Eigenschaften:<br/>k. A.</p> | |

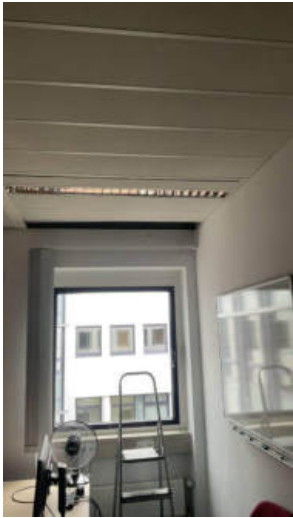
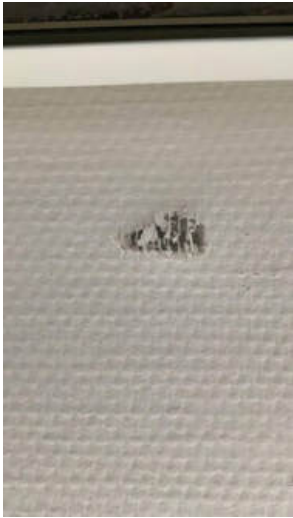
| Probe-Nr.: 49 | | Probenehmer: Calvin Kleesch | Datum: 16.04.2026 |

| Bauteil:<br>Massivwand | | Lab.-Nr.: 26906068-011<br>Analyseergebnis: Amphibolasbest (Tremolit) | |
| Bauprodukt:<br>Putz | | Eigenschaften:<br>k. A. | |

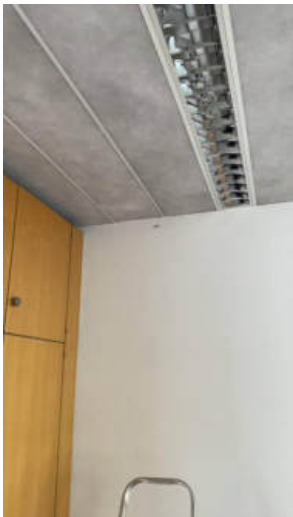
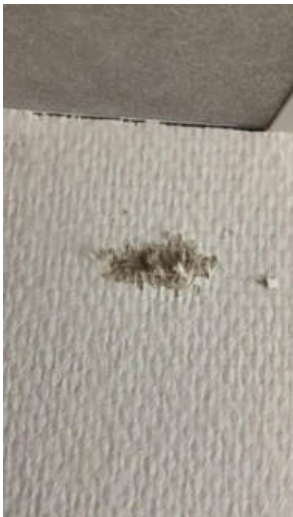
| Probe-Nr.: 50 | | Probenehmer: Calvin Kleesch | | Datum: 16.04.2026 | |

| Bauteil:<br>Trockenbauwand | | Lab.-Nr.: 26906068-009<br>Analyseergebnis: kein Asbest | | | |
| Bauprodukt:<br>Spachtelmassen | | Eigenschaften:<br>k. A. | | | |

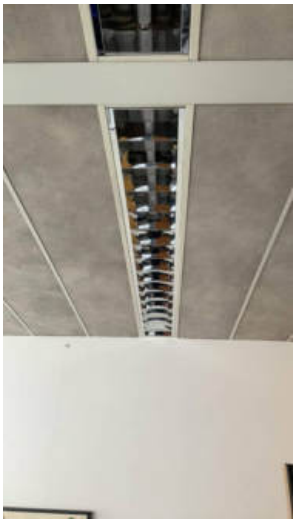
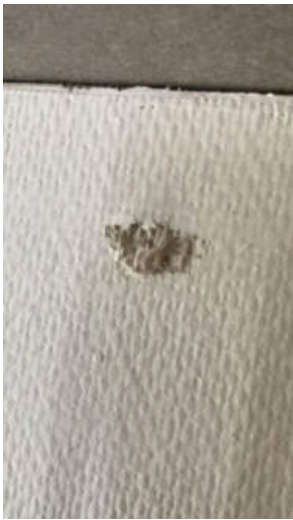
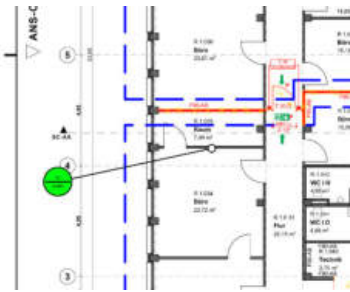
| Probe-Nr.: 51 | Probenehmer: Calvin Kleesch | Datum: 16.04.2026 |

| Bauteil:<br>Trockenbauwand | Lab.-Nr.: 26906068-010<br>Analysenergebnis: kein Asbest | |
| Bauprodukt:<br>Spachtelmassen | Eigenschaften:<br>k. A. | |

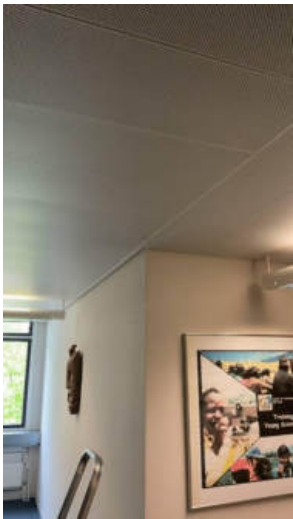
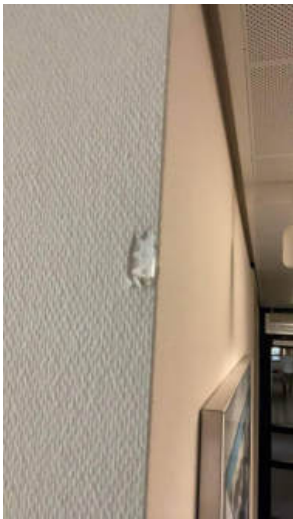
| Probe-Nr.: 52 | Probenehmer: Calvin Kleesch | Datum: 16.04.2026 |

| Bauteil:<br>Trockenbauwand | Lab.-Nr.: 26906068-010<br>Analysenergebnis: kein Asbest | |
| Bauprodukt:<br>Spachtelmassen | Eigenschaften:<br>k. A. | |

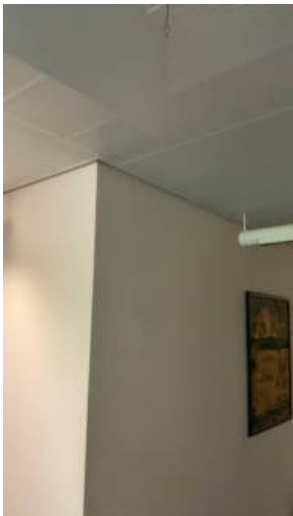
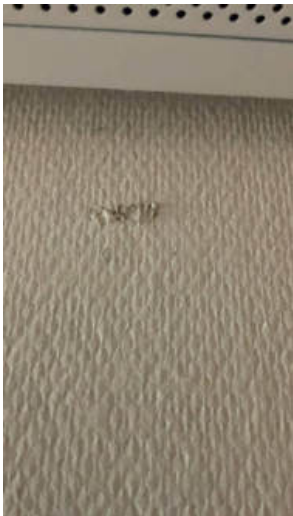
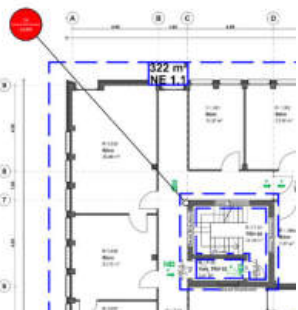
| <p>Bauteil:<br/>Massivwand</p> | <p>Lab.-Nr.: 26906068-011</p> <p>Analysenergebnis: Amphibolasbest (Tremolit)</p> | |
| <p>Bauprodukt:<br/>Putz</p> | <p>Eigenschaften:<br/>k. A.</p> | |

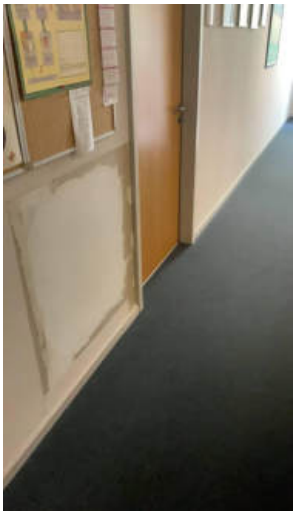
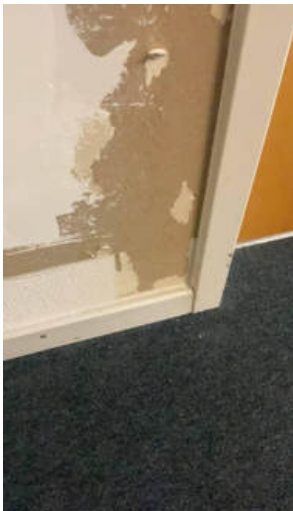
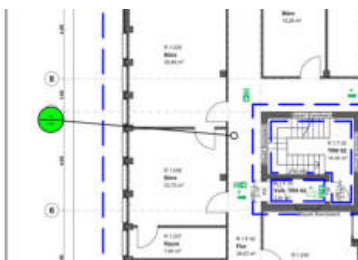
| <p>Bauteil:<br/>Massivwand</p> | <p>Lab.-Nr.: 26906063-003</p> <p>Analysenergebnis: &lt;0,050 mg/kg</p> | |
| <p>Bauprodukt:<br/>Anstrich/ Beschichtung</p> | <p>Eigenschaften:<br/>k. A.</p> | |

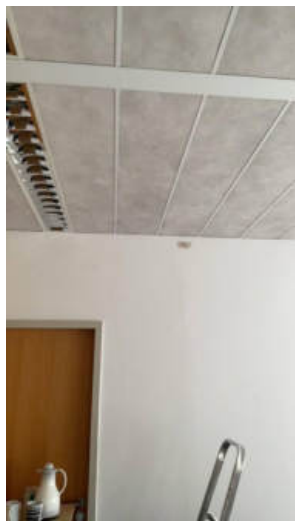
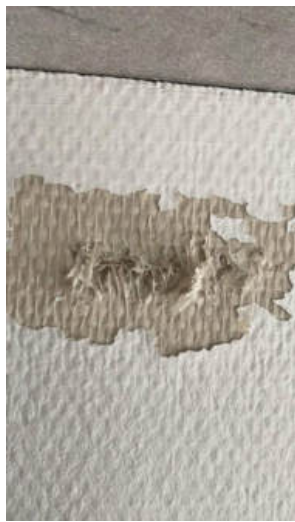
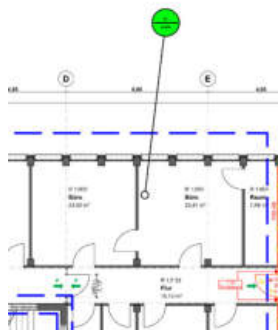
| <p>Bauteil:<br/>Trockenbauwand</p> | <p>Lab.-Nr.: 26906068-010</p> <p>Analysenergebnis: kein Asbest</p> | |
| <p>Bauprodukt:<br/>Spachtelmassen</p> | <p>Eigenschaften:<br/>k. A.</p> | |

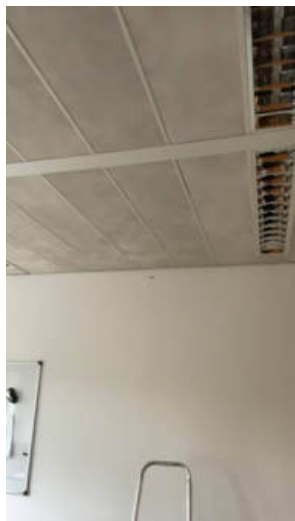
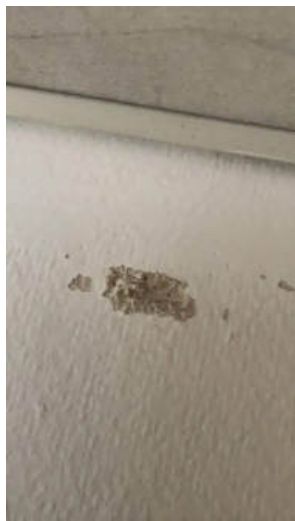
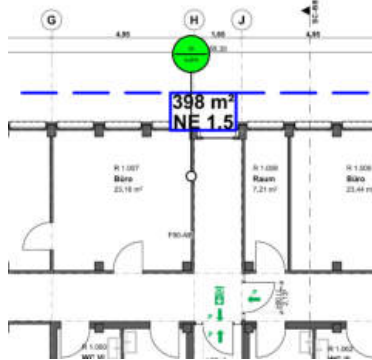
| <p>Bauteil:<br/>Trockenbauwand</p> | <p>Lab.-Nr.: 26906068-010</p> <p>Analysenergebnis: kein Asbest</p> | |
| <p>Bauprodukt:<br/>Spachtelmassen</p> | <p>Eigenschaften:<br/>k. A.</p> | |

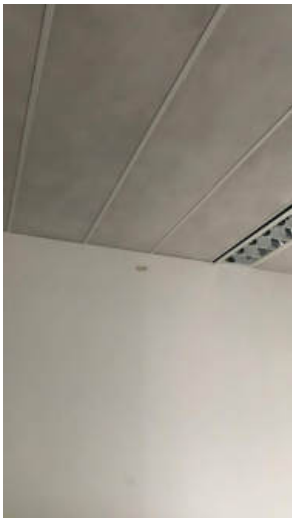
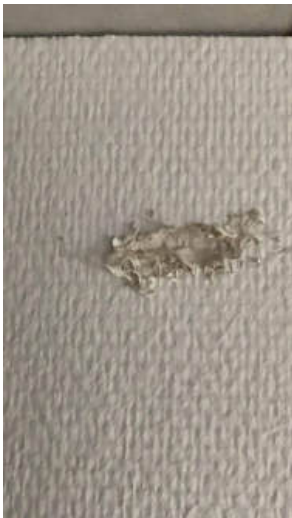
| <b>Bauteil:</b><br>Trockenbauwand | <b>Lab.-Nr.:</b> 26906068-010<br><b>Analysenergebnis:</b> kein Asbest | |
| <b>Bauprodukt:</b><br>Spachtelmassen | <b>Eigenschaften:</b><br>k. A. | |

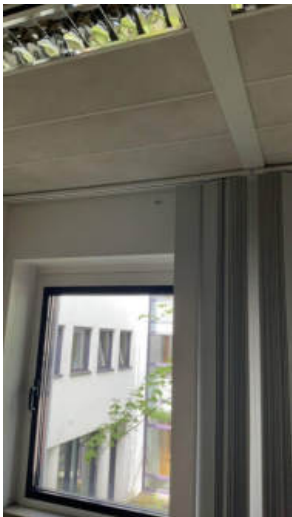
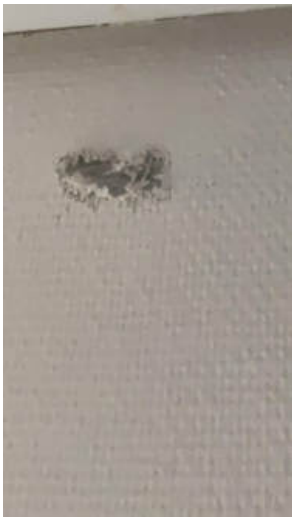
| <b>Bauteil:</b><br>Massivwand | <b>Lab.-Nr.:</b> 26906068-011<br><b>Analysenergebnis:</b> Amphibolasbest (Tremolit) | |
| <b>Bauprodukt:</b><br>Putz | <b>Eigenschaften:</b><br>k. A. | |

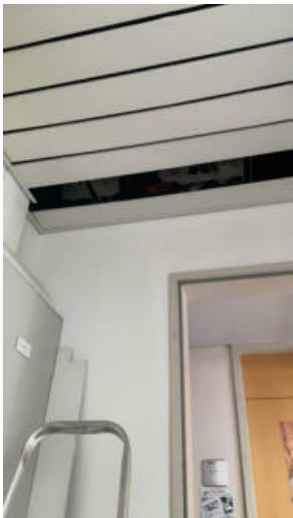
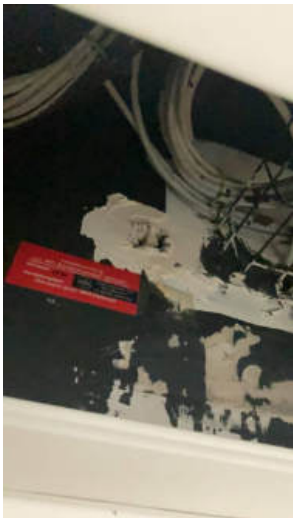
| <b>Bauteil:</b><br>Massivwand | <b>Lab.-Nr.:</b> 26906068-008<br><b>Analysenergebnis:</b> kein Asbest | |
| <b>Bauprodukt:</b><br>Brandschutzputz | <b>Eigenschaften:</b><br>k. A. | |

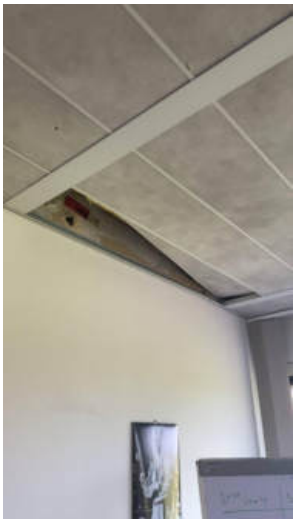
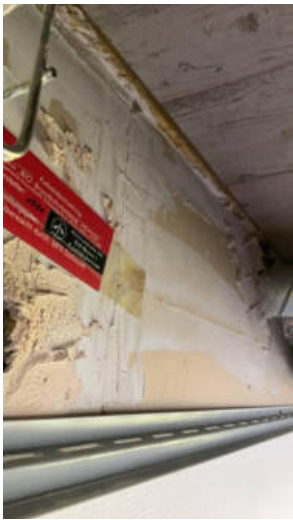
| <p>Übersicht</p> | <p>Detail</p> | <p>Geschoss: 3.OG</p> <p>Raum-Nr.: 3.031</p> <p>Position:<br/>k. A.</p> |

| Probe-Nr.: 61 | Probenehmer: Calvin Kleesch | Datum: 16.04.2026 |
| Bauteil:<br>Trockenbauwand | Lab.-Nr.: 26906068-008<br>Analyseergebnis: kein Asbest | |
| Bauprodukt:<br>Brandschutzputz | Eigenschaften:<br>k. A. | |

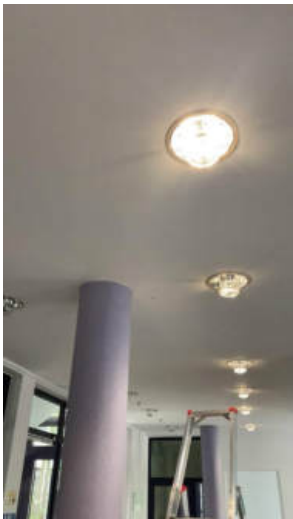
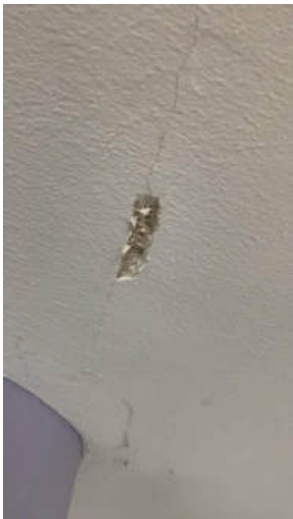
| <p>Übersicht</p> | <p>Detail</p> | <p>Geschoss: EG</p> <p>Raum-Nr.: Foyer</p> <p>Position:<br/>k. A.</p> |

| Probe-Nr.: 62 | Probenehmer: Calvin Kleesch | Datum: 16.04.2026 |
| Bauteil:<br>Trockenbauabhangdecke | Lab.-Nr.: 26906068-013<br>Analyseergebnis: kein Asbest | |
| Bauprodukt:<br>Spachtelmassen | Eigenschaften:<br>k. A. | |

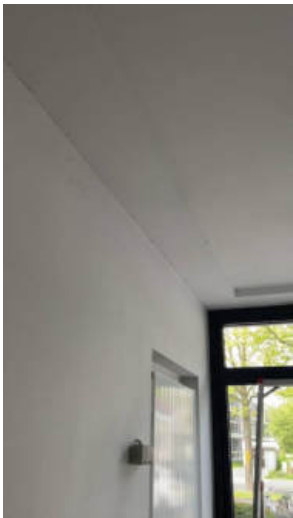
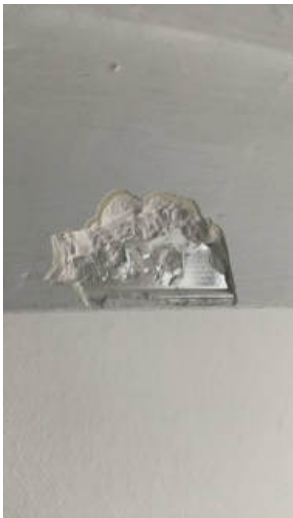
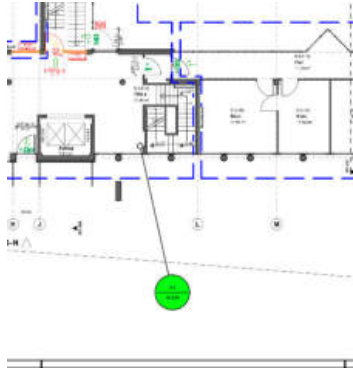
| <b>Übersicht</b><br> | <b>Detail</b><br> | <b>Geschoss:</b> EG<br><b>Raum-Nr.:</b> Foyer<br><b>Position:</b><br>k. A.<br> |

| <b>Probe-Nr.:</b> 63 <b>Probenehmer:</b> Calvin Kleesch <b>Datum:</b> 16.04.2026 | | |
| <b>Bauteil:</b><br>Trockenbauabhangdecke | <b>Lab.-Nr.:</b> 26906068-013<br><b>Analysenergebnis:</b> kein Asbest | |
| <b>Bauprodukt:</b><br>Spachtelmassen | <b>Eigenschaften:</b><br>k. A. | |

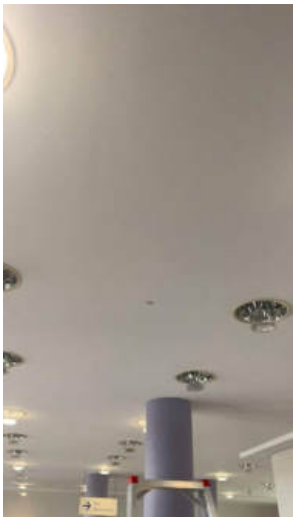
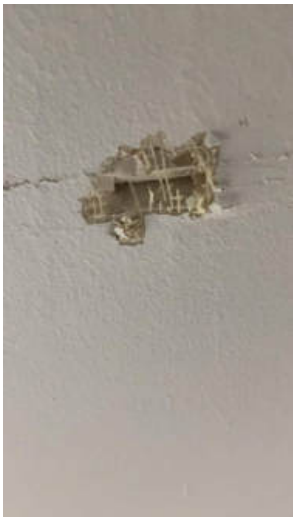
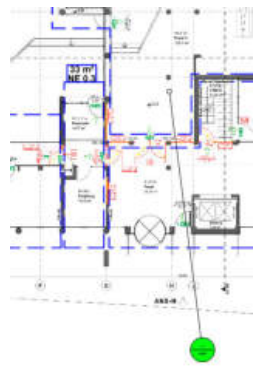
| <b>Übersicht</b><br> | <b>Detail</b><br> | <b>Geschoss:</b> EG<br><b>Raum-Nr.:</b> Foyer 2<br><b>Position:</b><br>k. A.<br> |

| <b>Probe-Nr.:</b> 64 <b>Probenehmer:</b> Calvin Kleesch <b>Datum:</b> 16.04.2026 | | |
| <b>Bauteil:</b><br>Trockenbauabhangdecke | <b>Lab.-Nr.:</b> 26906068-013<br><b>Analysenergebnis:</b> kein Asbest | |
| <b>Bauprodukt:</b><br>Spachtelmassen | <b>Eigenschaften:</b><br>k. A. | |

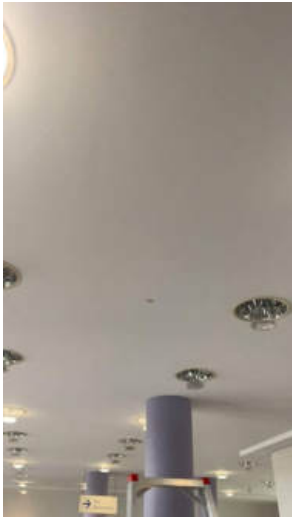
| <p align="center"><b>Übersicht</b></p> | <p align="center"><b>Detail</b></p> | <p><b>Geschoss:</b> EG</p> <p><b>Raum-Nr.:</b> Foyer 2</p> <p><b>Position:</b><br/>k. A.</p> |

| <p><b>Probe-Nr.:</b> 65      <b>Probenehmer:</b> Calvin Kleesch      <b>Datum:</b> 16.04.2026</p> | | |
| <p><b>Bauteil:</b><br/>Trockenbauabhangdecke</p> | <p><b>Lab.-Nr.:</b> 26906068-013<br/><b>Analysenergebnis:</b> kein Asbest</p> | |
| <p><b>Bauprodukt:</b><br/>Spachtelmassen</p> | <p><b>Eigenschaften:</b><br/>k. A.</p> | |

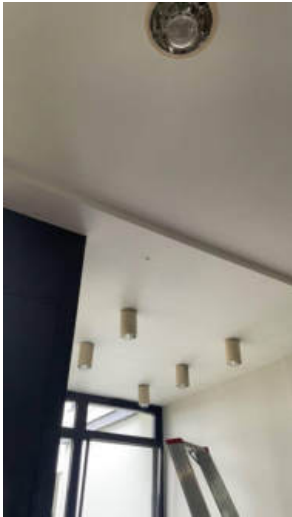
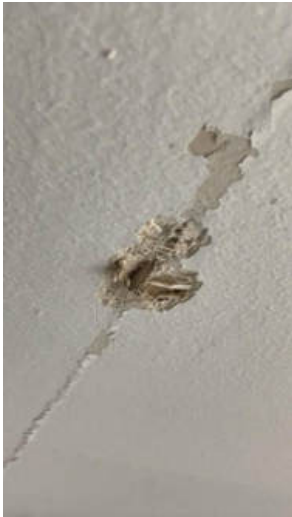
| <p align="center"><b>Übersicht</b></p> | <p align="center"><b>Detail</b></p> | <p><b>Geschoss:</b> EG</p> <p><b>Raum-Nr.:</b> Foyer 2</p> <p><b>Position:</b><br/>k. A.</p> |

| <p><b>Probe-Nr.:</b> 66      <b>Probenehmer:</b> Calvin Kleesch      <b>Datum:</b> 16.04.2026</p> | | |
| <p><b>Bauteil:</b><br/>Trockenbauabhangdecke</p> | <p><b>Lab.-Nr.:</b> 26906068-013<br/><b>Analysenergebnis:</b> kein Asbest</p> | |
| <p><b>Bauprodukt:</b><br/>Spachtelmassen</p> | <p><b>Eigenschaften:</b><br/>k. A.</p> | |

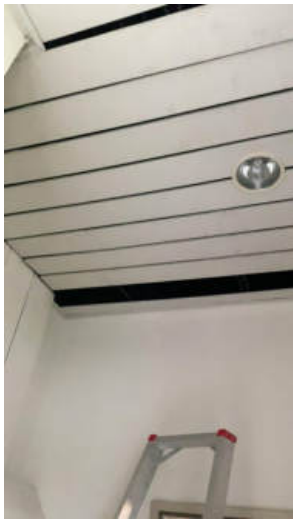
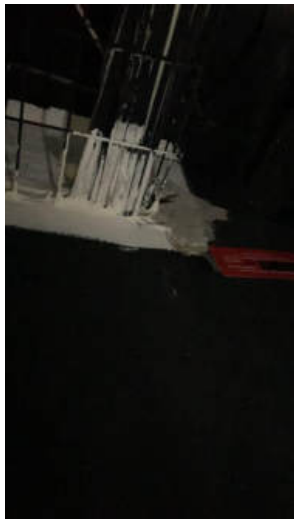
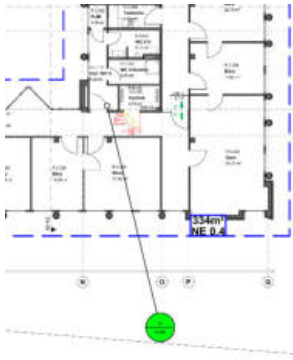
| <p>Übersicht</p> | <p>Detail</p> | <p>Geschoss: EG</p> <p>Raum-Nr.: WC, Vorraum</p> <p>Position:<br/>k. A.</p> |

| <p>Probe-Nr.: 67</p> <p>Probenehmer: Calvin Kleesch</p> <p>Datum: 16.04.2026</p> | | |
| <p>Bauteil:<br/>Massivwand</p> | <p>Lab.-Nr.: 26906068-016</p> <p>Analysenergebnis: kein Asbest</p> | |
| <p>Bauprodukt:<br/>Brandschutzputz</p> | <p>Eigenschaften:<br/>k. A.</p> | |

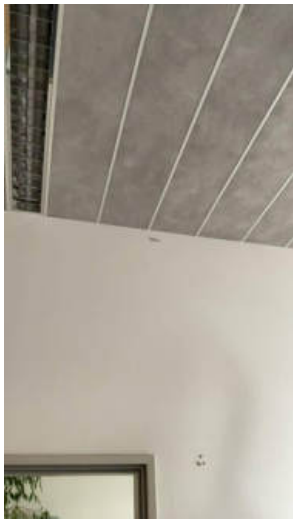
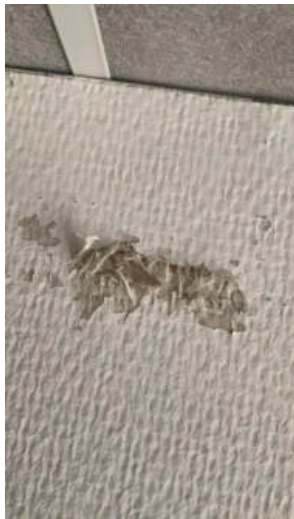
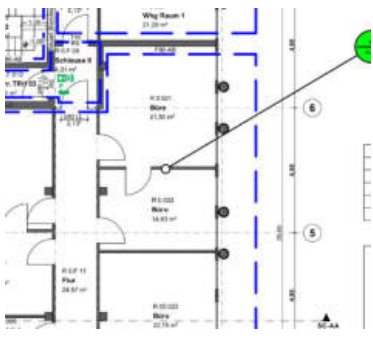
| <p>Übersicht</p> | <p>Detail</p> | <p>Geschoss: EG</p> <p>Raum-Nr.: 0.022</p> <p>Position:<br/>k. A.</p> |

| <p>Probe-Nr.: 68</p> <p>Probenehmer: Calvin Kleesch</p> <p>Datum: 16.04.2026</p> | | |
| <p>Bauteil:<br/>Trockenbauwand</p> | <p>Lab.-Nr.: 26906068-014</p> <p>Analysenergebnis: kein Asbest</p> | |
| <p>Bauprodukt:<br/>Spachtelmassen</p> | <p>Eigenschaften:<br/>k. A.</p> | |

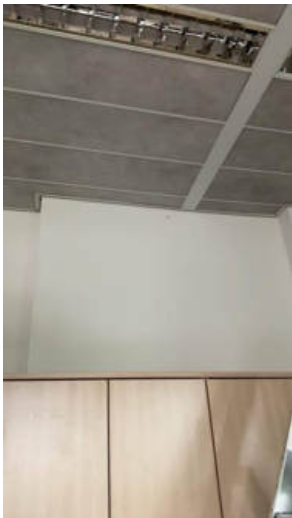
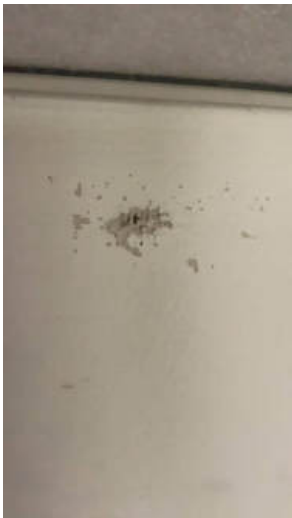
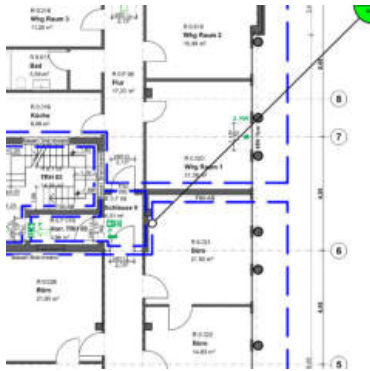
| <b>Übersicht</b><br> | <b>Detail</b><br> | <b>Geschoss:</b> EG<br><b>Raum-Nr.:</b> 0.021<br><b>Position:</b><br>k. A.<br> |

| <b>Probe-Nr.:</b> 69 <b>Probenehmer:</b> Calvin Kleesch <b>Datum:</b> 16.04.2026 | | |
| <b>Bauteil:</b><br>Massivwand | <b>Lab.-Nr.:</b> 26906068-015<br><b>Analysenergebnis:</b> kein Asbest | |
| <b>Bauprodukt:</b><br>Putz | <b>Eigenschaften:</b><br>k. A. | |
