## **Bericht**

### **Schadstoffuntersuchung im Vorfeld der Sanierung der Lüftungsanlage**

**Genscherallee 3  
53113 Bonn**

| Projekt-Nr: | EKO-25-0047 |

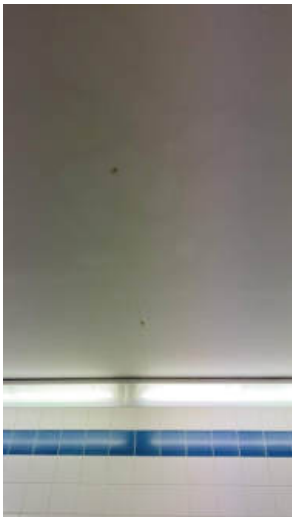
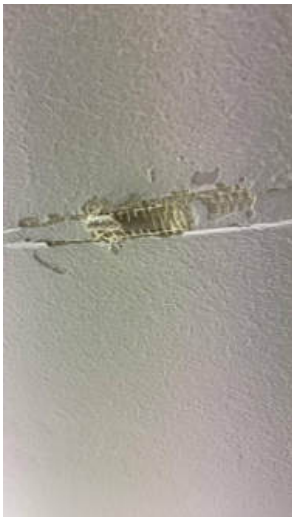
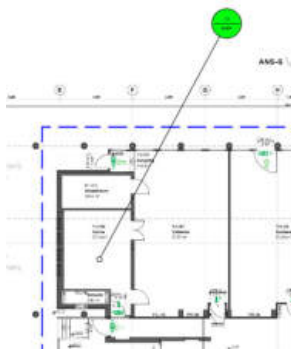
| <b>Übersicht</b><br> | <b>Detail</b><br> | <b>Geschoss:</b> EG<br><b>Raum-Nr.:</b> 0.006<br><b>Position:</b><br>k. A.<br> |

| <b>Probe-Nr.:</b> 70 <b>Probenehmer:</b> Calvin Kleesch <b>Datum:</b> 21.04.2026 | | |
| <b>Bauteil:</b><br>Trockenbauabhangdecke | <b>Lab.-Nr.:</b> 26906068-017<br><b>Analysenergebnis:</b> kein Asbest | |
| <b>Bauprodukt:</b><br>Spachtelmassen | <b>Eigenschaften:</b><br>k. A. | |

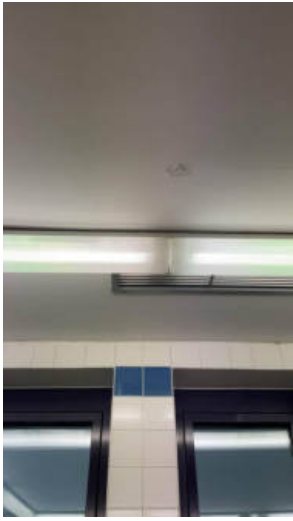
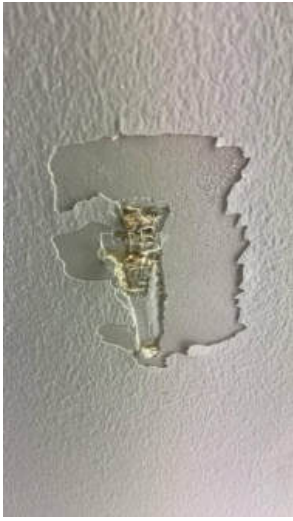
| <p style="text-align: center;">Übersicht</p> | <p style="text-align: center;">Detail</p> | <p>Geschoss: EG</p> <p>Raum-Nr.: 0.006</p> <p>Position:<br/>k. A.</p> |

| <p>Probe-Nr.: 71                      Probenehmer: Calvin Kleesch                      Datum: 21.04.2026</p> | | |
| <p>Bauteil:<br/>Trockenbauabhangdecke</p> | <p>Lab.-Nr.: 26906068-017<br/>Analyseergebnis: kein Asbest</p> | |
| <p>Bauprodukt:<br/>Spachtelmassen</p> | <p>Eigenschaften:<br/>k. A.</p> | |

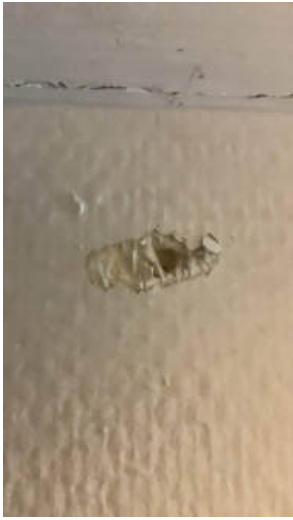
| <p style="text-align: center;">Übersicht</p> | <p style="text-align: center;">Detail</p> | <p>Geschoss: EG</p> <p>Raum-Nr.: Foyer 2</p> <p>Position:<br/>k. A.</p> |

| <p>Probe-Nr.: 72                      Probenehmer: Calvin Kleesch                      Datum: 21.04.2026</p> | | |
| <p>Bauteil:<br/>Massivwand</p> | <p>Lab.-Nr.: 26906068-015<br/>Analyseergebnis: kein Asbest</p> | |
| <p>Bauprodukt:<br/>Putz</p> | <p>Eigenschaften:<br/>k. A.</p> | |

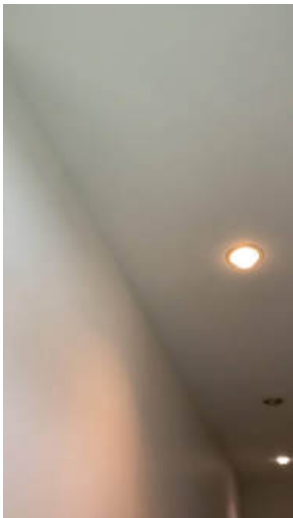
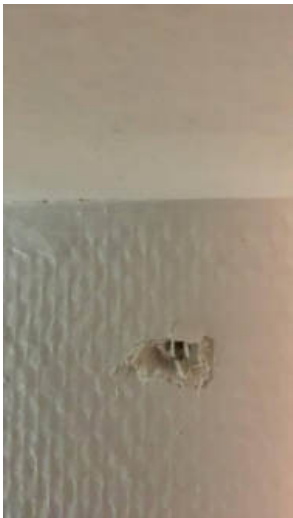
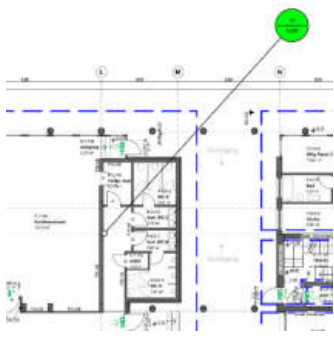
| <b>Übersicht</b><br> | <b>Detail</b><br> | <b>Geschoss:</b> EG<br><b>Raum-Nr.:</b> Foyer 2<br><b>Position:</b><br>k. A. |

| <b>Probe-Nr.:</b> 73 | | <b>Probenehmer:</b> Calvin Kleesch |
| <b>Bauteil:</b><br>Massivwand | <b>Lab.-Nr.:</b> 26906068-015 | |
| | <b>Analysenergebnis:</b> kein Asbest | |
| <b>Bauprodukt:</b><br>Putz | <b>Eigenschaften:</b><br>k. A. | |

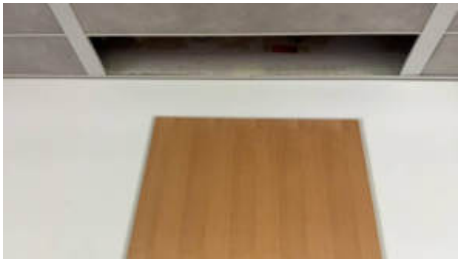
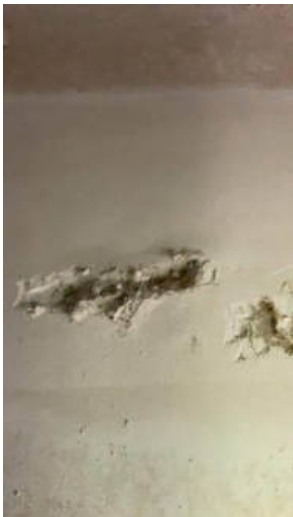
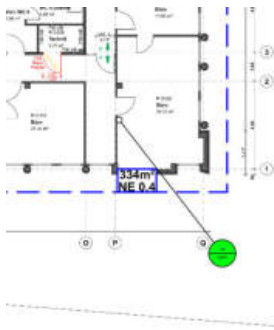
| <b>Übersicht</b><br> | <b>Detail</b><br> | <b>Geschoss:</b> EG<br><b>Raum-Nr.:</b> 0.025<br><b>Position:</b><br>k. A. |

| <b>Probe-Nr.:</b> 74 | | <b>Probenehmer:</b> Calvin Kleesch |
| <b>Bauteil:</b><br>Trockenbauwand | <b>Lab.-Nr.:</b> 26906068-014 | |
| | <b>Analysenergebnis:</b> kein Asbest | |
| <b>Bauprodukt:</b><br>Spachtelmassen | <b>Eigenschaften:</b><br>k. A. | |

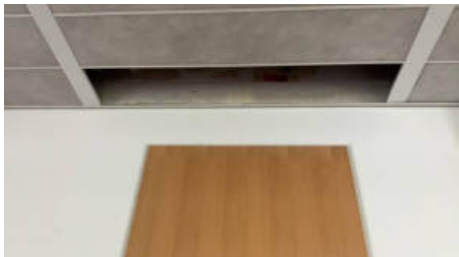
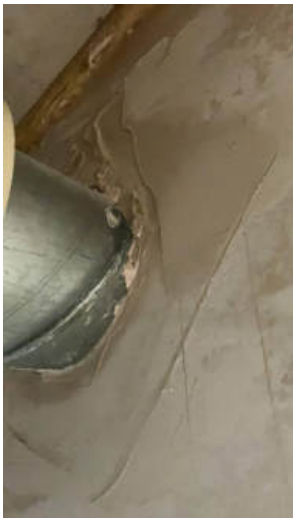
| <p>Übersicht</p> | <p>Detail</p> | <p>Geschoss: EG</p> <p>Raum-Nr.: 0.025</p> <p>Position:<br/>k. A.</p> |

| Probe-Nr.: 75 | Probenehmer: Calvin Kleesch | Datum: 21.04.2026 |
| Bauteil:<br>Trockenbauwand | Lab.-Nr.: 26906068-016<br>Analyseergebnis: kein Asbest | |
| Bauprodukt:<br>Brandschutzputz | Eigenschaften:<br>k. A. | |

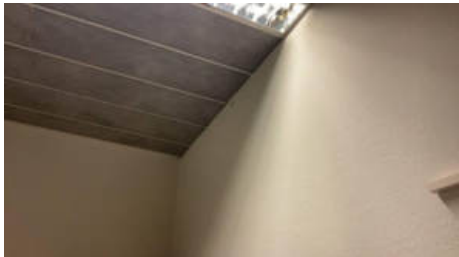
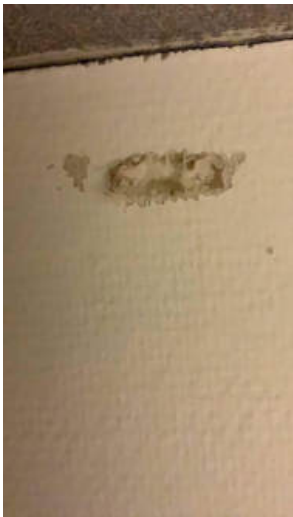
| <p>Übersicht</p> | <p>Detail</p> | <p>Geschoss: EG</p> <p>Raum-Nr.: 0.028</p> <p>Position:<br/>k. A.</p> |

| Probe-Nr.: 76 | Probenehmer: Calvin Kleesch | Datum: 21.04.2026 |

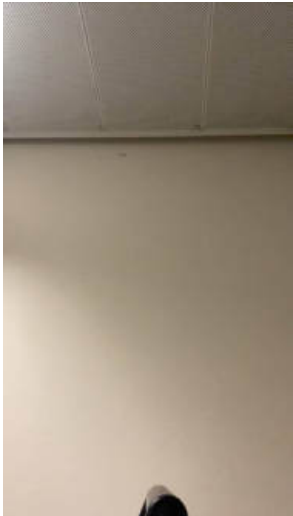
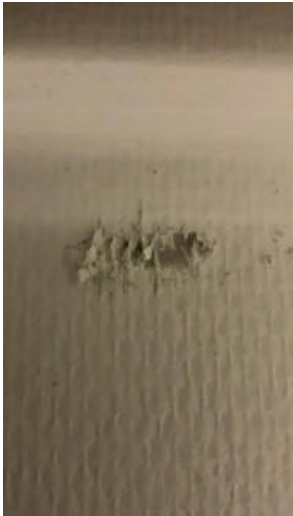
| <p><b>Bauteil:</b><br/>Trockenbauwand</p> | <p><b>Lab.-Nr.:</b> 26906068-014<br/><b>Analysenergebnis:</b> kein Asbest</p> | |
| <p><b>Bauprodukt:</b><br/>Spachtelmassen</p> | <p><b>Eigenschaften:</b><br/>k. A.</p> | |

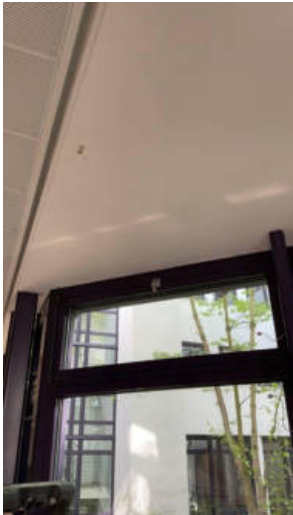
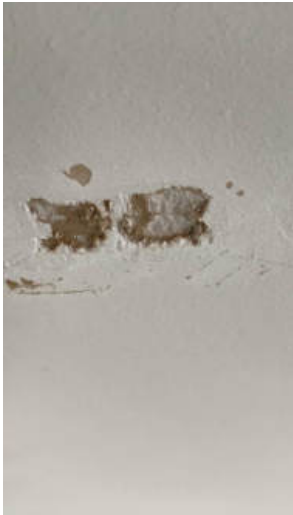
| <p><b>Bauteil:</b><br/>Trockenbauabhangdecke</p> | <p><b>Lab.-Nr.:</b> 26906068-014<br/><b>Analysenergebnis:</b> kein Asbest</p> | |
| <p><b>Bauprodukt:</b><br/>Spachtelmassen</p> | <p><b>Eigenschaften:</b><br/>k. A.</p> | |
| <p><b>Bemerkungen:</b><br/>exemplarisch Flur-Randbereich</p> | | |

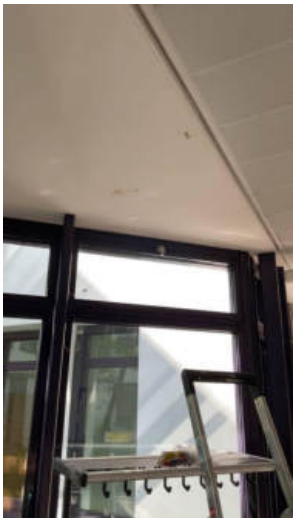
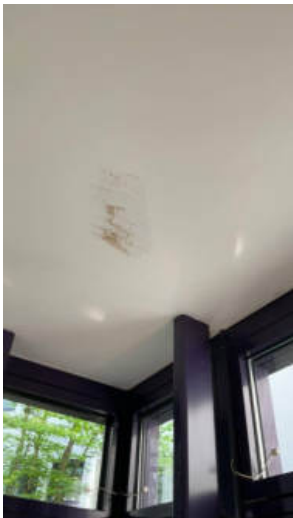
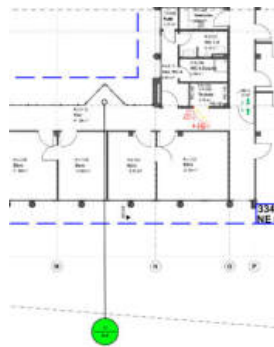
| <b>Bauteil:</b><br>Trockenbauabhangdecke | <b>Lab.-Nr.:</b> 26906063-004<br><b>Analysenergebnis:</b> <0,050 mg/kg | |
| <b>Bauprodukt:</b><br>Anstrich/ Beschichtung | <b>Eigenschaften:</b><br>weiß | |

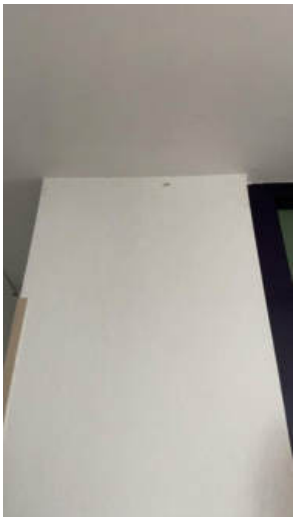
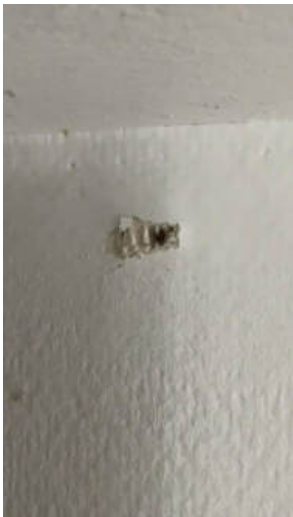
| <b>Bauteil:</b><br>Massivwand | <b>Lab.-Nr.:</b> 26906068-015<br><b>Analysenergebnis:</b> kein Asbest | |
| <b>Bauprodukt:</b><br>Putz | <b>Eigenschaften:</b><br>k. A. | |

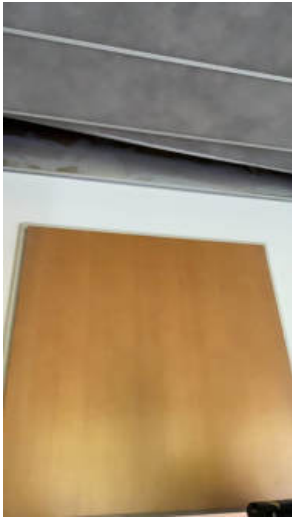
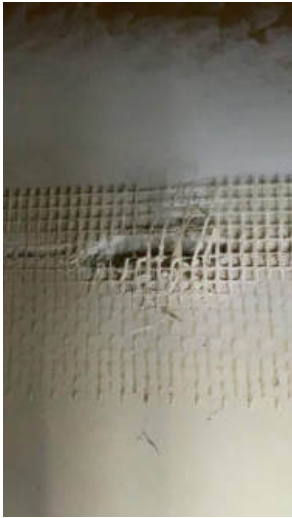
| <b>Bauteil:</b><br>Trockenbauwand | <b>Lab.-Nr.:</b> 26906068-018<br><b>Analysenergebnis:</b> kein Asbest | |
| <b>Bauprodukt:</b><br>Spachtelmassen | <b>Eigenschaften:</b><br>k. A. | |

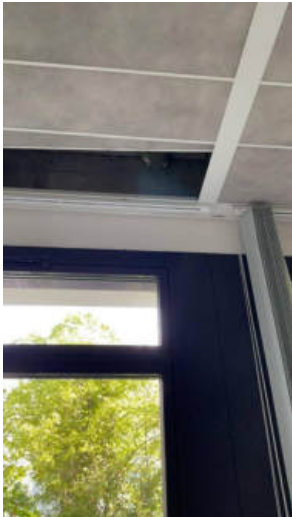
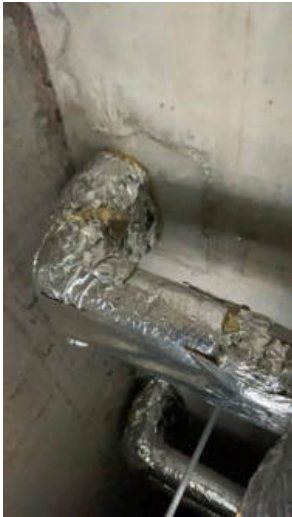
| <b>Bauteil:</b><br>Betondecke | <b>Lab.-Nr.:</b> 26906068-012<br><b>Analysenergebnis:</b> kein Asbest | |
| <b>Bauprodukt:</b><br>Brandschutzmasse | <b>Eigenschaften:</b><br>k. A. | |

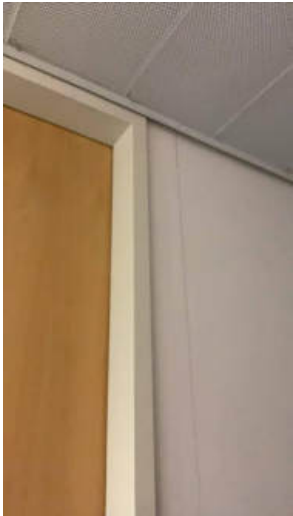
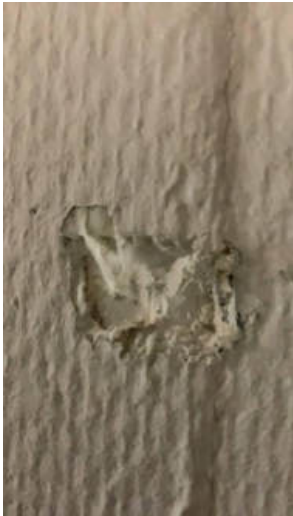
| <p>Bauteil:<br/>Trockenbauwand</p> | <p>Lab.-Nr.: 26906068-018<br/>Analyseergebnis: kein Asbest</p> | |
| <p>Bauprodukt:<br/>Spachtelmassen</p> | <p>Eigenschaften:<br/>k. A.</p> | |

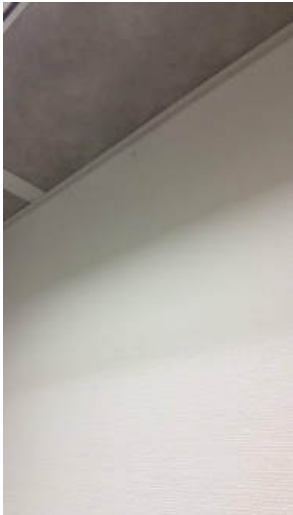
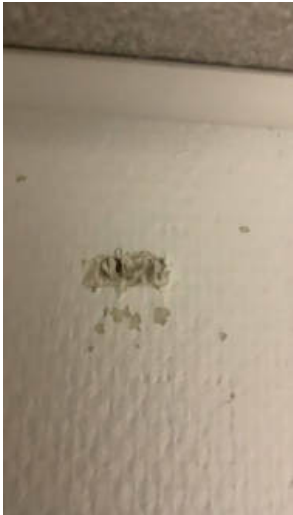
| <p>Bauteil:<br/>Massivwand</p> | <p>Lab.-Nr.: 26906068-015<br/>Analyseergebnis: kein Asbest</p> | |
| <p>Bauprodukt:<br/>Putz</p> | <p>Eigenschaften:<br/>k. A.</p> | |

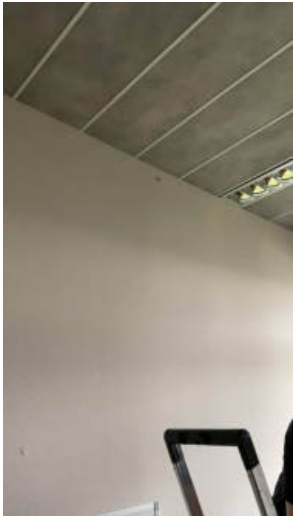
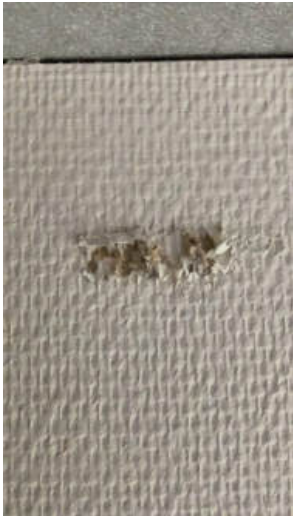
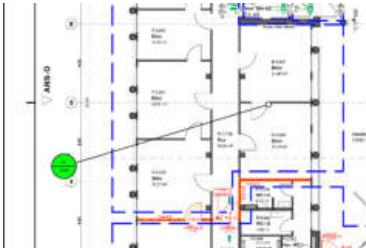
| <p>Bauteil:<br/>Trockenbauwand</p> | | <p>Lab.-Nr.: 26906068-018</p> <p>Analysenergebnis: kein Asbest</p> |
| <p>Bauprodukt:<br/>Spachtelmassen</p> | | <p>Eigenschaften:<br/>k. A.</p> |

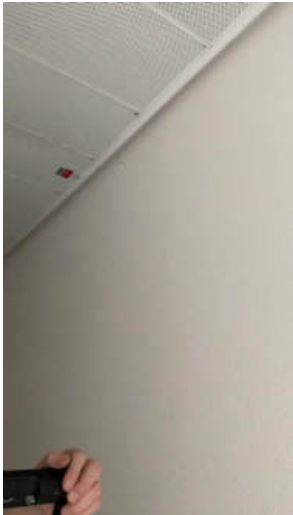
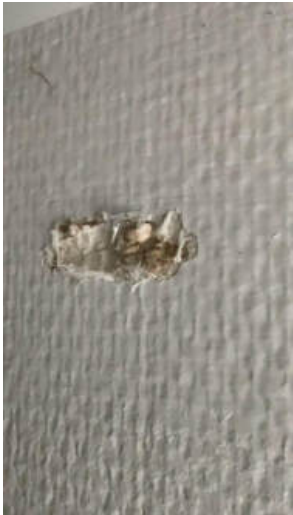
| <p>Bauteil:<br/>Trockenbauwand</p> | | <p>Lab.-Nr.: 26906068-018</p> <p>Analysenergebnis: kein Asbest</p> |
| <p>Bauprodukt:<br/>Spachtelmassen</p> | | <p>Eigenschaften:<br/>k. A.</p> |

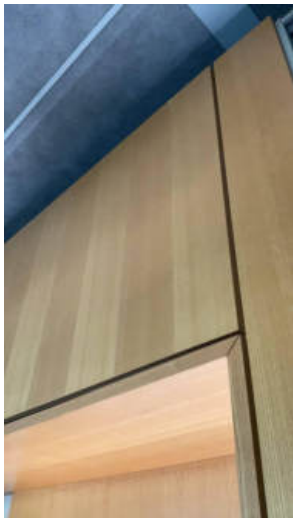
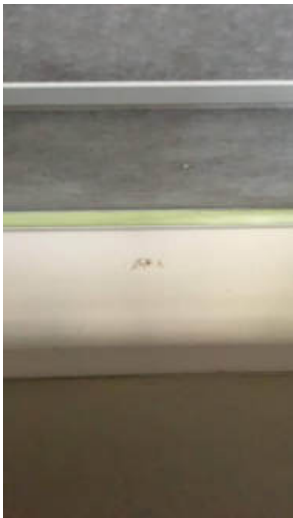
| Probe-Nr.: 87 | Probenehmer: Calvin Kleesch | Datum: 21.04.2026 |

| Bauteil:<br>Trockenbauwand | Lab.-Nr.: 26906068-018<br>Analyseergebnis: kein Asbest | |
| Bauprodukt:<br>Spachtelmassen | Eigenschaften:<br>k. A. | |
| Bemerkungen:<br>über Abhangdecke | | |

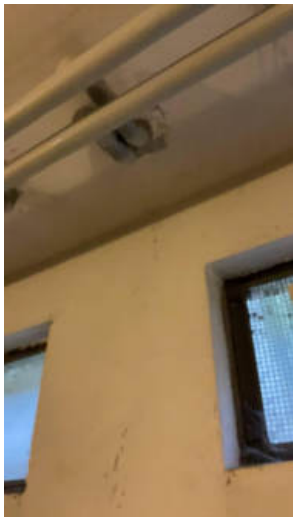
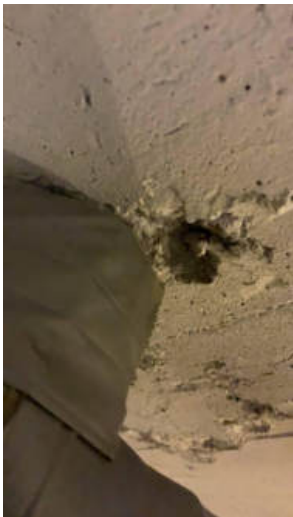
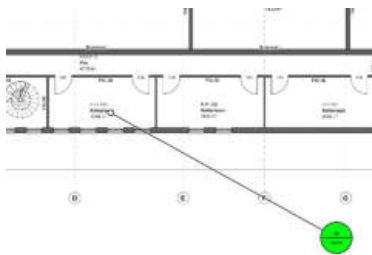
| Probe-Nr.: 88 | Probenehmer: k. A. | Datum: 21.04.2026 |

| Bauteil:<br>Betondecke | Lab.-Nr.: 26906068-012<br>Analyseergebnis: kein Asbest | |
| Bauprodukt:<br>Brandschutzmasse | Eigenschaften:<br>k. A. | |

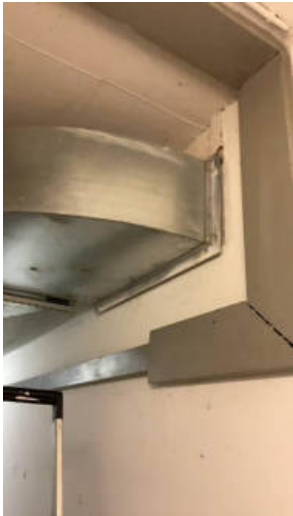
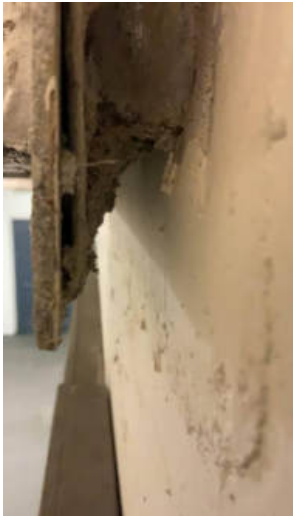
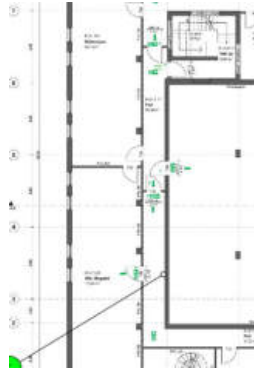
| <p>Bauteil:<br/>Betonwand</p> | | <p>Lab.-Nr.: 26906068-020</p> <p>Analysenergebnis: kein Asbest</p> |
| <p>Bauprodukt:<br/>Brandschutzmasse</p> | | <p>Eigenschaften:<br/>k. A.</p> |

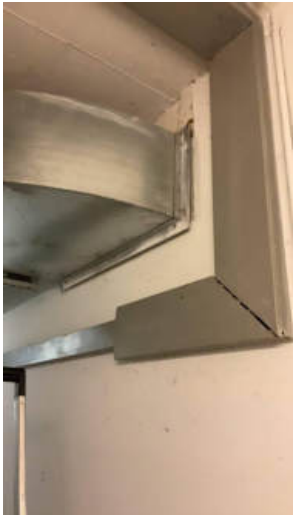
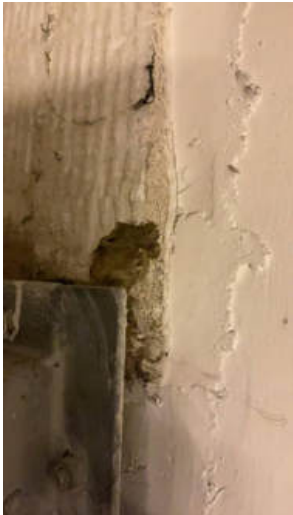
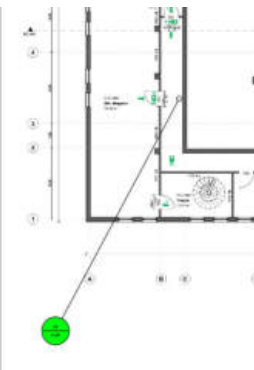
| <p>Bauteil:<br/>Lüftungkanalflanschverbindung</p> | | <p>Lab.-Nr.: 26906068-024</p> <p>Analysenergebnis: kein Asbest</p> |
| <p>Bauprodukt:<br/>Brandschutzmasse</p> | | <p>Eigenschaften:<br/>k. A.</p> |

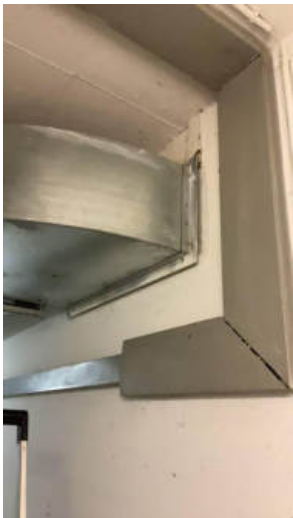
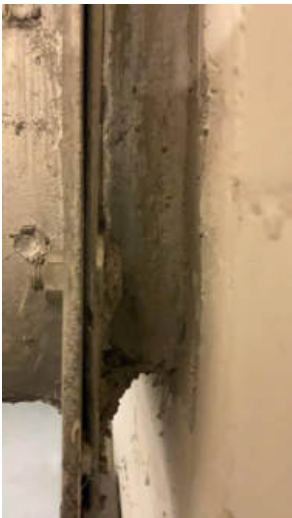
| Probe-Nr.: 91 | Probenehmer: Calvin Kleesch | Datum: 21.04.2026 |

| Bauteil:<br>Lüftungskanalflanschverbindung | Lab.-Nr.: 26906022-001<br>Analyseergebnis: kein Asbest | |
| Bauprodukt:<br>Flachdichtung | Eigenschaften:<br>k. A. | |

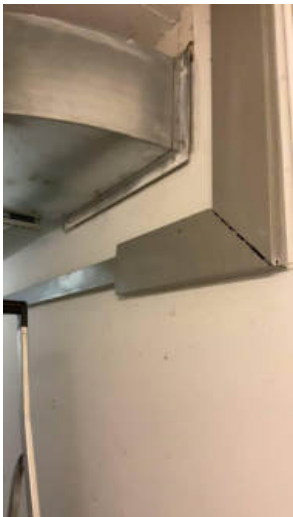
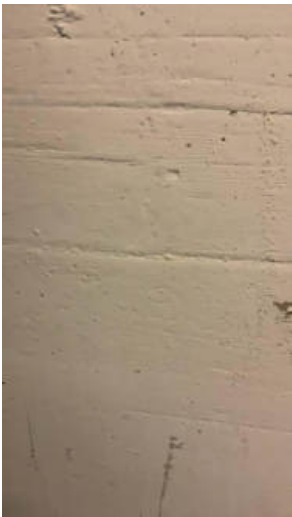
| Probe-Nr.: 92 | | Probenehmer: Calvin Kleesch | | Datum: 21.04.2026 | |

| Bauteil:<br>Betonwand | | Lab.-Nr.: 26906063-005<br>Analyseergebnis: 7,2 mg/kg | | | |
| Bauprodukt:<br>Anstrich/ Beschichtung | | Eigenschaften:<br>weiß | | | |

Festgestellte PCB-Belastungsquellen sind bis zu ihrer Entfernung in den Bauakten zu dokumentieren. Zwischenzeitlich sind betroffene Räume verstärkt feucht zu reinigen (wischen, ggf. Textilien waschen) und zu lüften. Sanierungsarbeiten sollten zur Kostenminimierung, zeitlichen Koordinierung und sachgemäßen Ausführung von einem Fachbüro geplant, beaufsichtigt und messtechnisch begleitet werden.

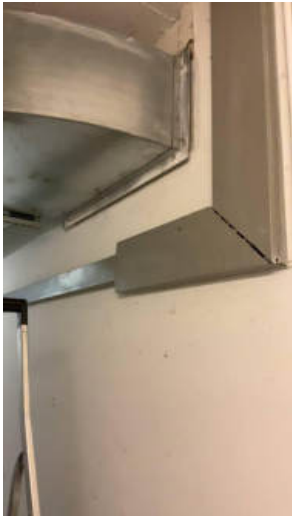
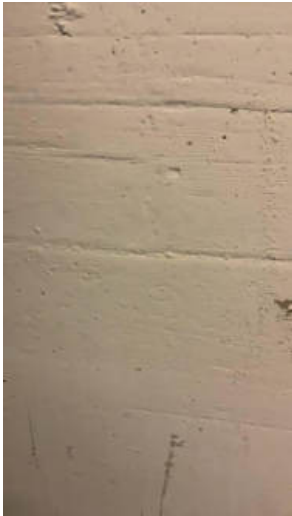
| <p>Mischprobe-Nr.: k. A.                      Analytik: Schwermetalle</p> | | |

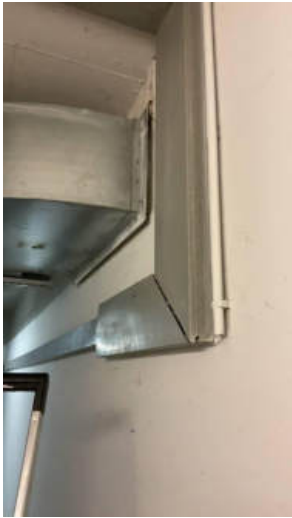
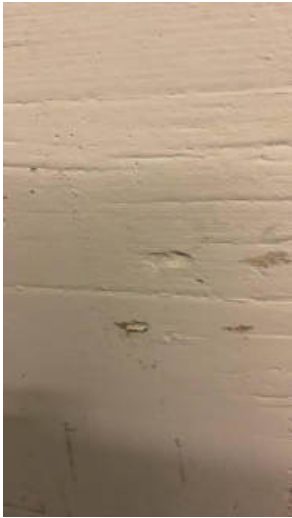
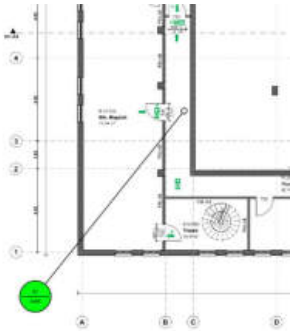
| <b>Probe-Nr.:</b> 92 | | <b>Probenehmer:</b> Calvin Kleesch | <b>Datum:</b> 21.04.2026 |

| <b>Bauteil:</b><br>Betonwand | | <b>Lab.-Nr.:</b> 26906068-025<br><b>Analysenergebnis:</b> kein Asbest | |
| <b>Bauprodukt:</b><br>Anstrich/ Beschichtung | | <b>Eigenschaften:</b><br>weiß | |

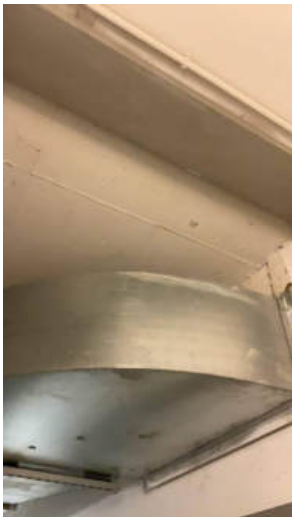
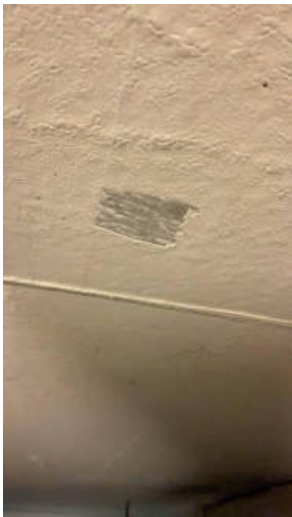
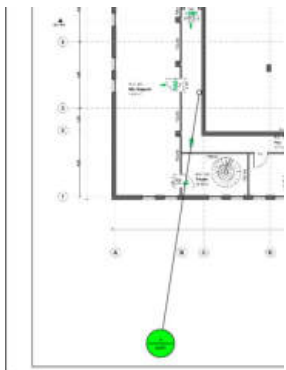
| <b>Probe-Nr.:</b> 93 | | <b>Probenehmer:</b> Calvin Kleesch | <b>Datum:</b> 21.04.2026 |

| <b>Bauteil:</b><br>Betondecke | | <b>Lab.-Nr.:</b> 26906068-019<br><b>Analysenergebnis:</b> kein Asbest | |
| <b>Bauprodukt:</b><br>Spachtelmassen | | <b>Eigenschaften:</b><br>k. A. | |

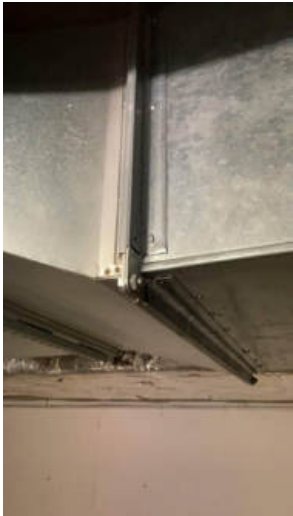
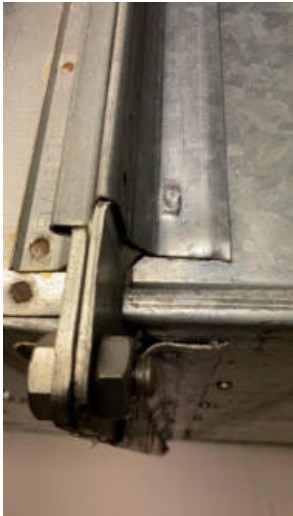
| <p>Bauteil:<br/>Lüftungskanalflanschverbindung</p> | | <p>Lab.-Nr.: 26906022-002</p> <p>Analysenergebnis: kein Asbest</p> |
| <p>Bauprodukt:<br/>Flachdichtung</p> | | <p>Eigenschaften:<br/>k. A.</p> |

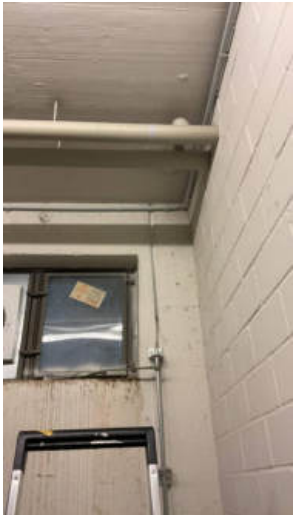
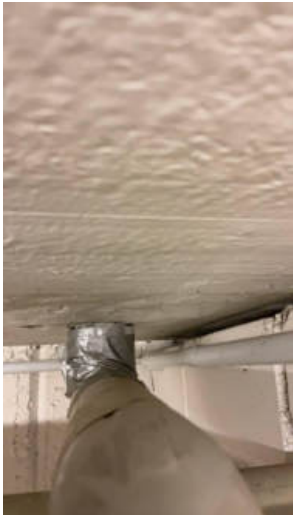
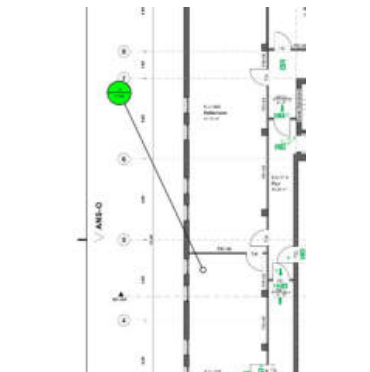
| <p>Bauteil:<br/>Betondecke</p> | | <p>Lab.-Nr.: 26906068-012</p> <p>Analysenergebnis: kein Asbest</p> |
| <p>Bauprodukt:<br/>Brandschutzmasse</p> | | <p>Eigenschaften:<br/>k. A.</p> |

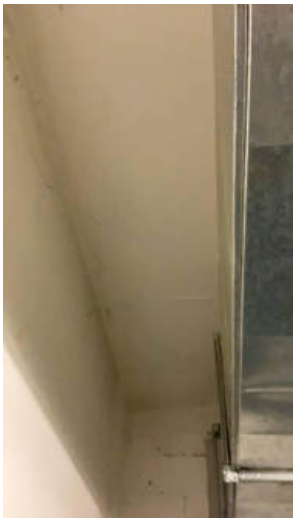
| <b>Probe-Nr.:</b> 97 <b>Probenehmer:</b> Calvin Kleesch <b>Datum:</b> 21.04.2026 | | |

| <b>Bauteil:</b><br>Betondecke | <b>Lab.-Nr.:</b> 26906068-019<br><b>Analysenergebnis:</b> kein Asbest | |
| <b>Bauprodukt:</b><br>Spachtelmassen | <b>Eigenschaften:</b><br>k. A. | |

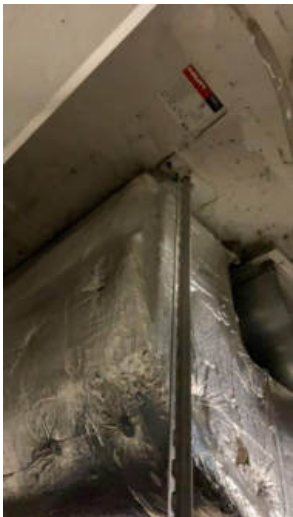
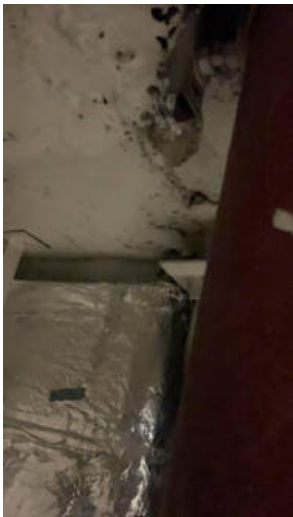
| <b>Probe-Nr.:</b> 98 <b>Probenehmer:</b> Calvin Kleesch <b>Datum:</b> 21.04.2026 | | |

| <b>Bauteil:</b><br>Betondecke | <b>Lab.-Nr.:</b> 26906068-019<br><b>Analysenergebnis:</b> kein Asbest | |
| <b>Bauprodukt:</b><br>Spachtelmassen | <b>Eigenschaften:</b><br>k. A. | |

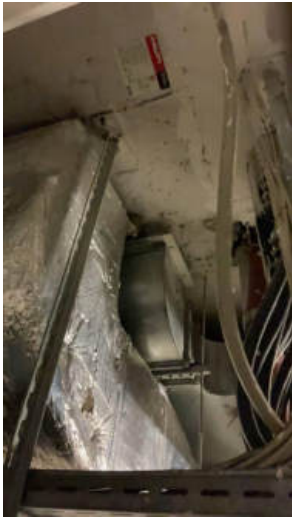
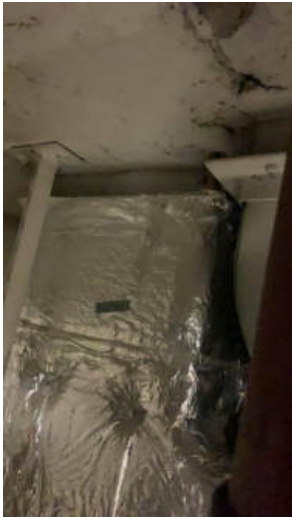
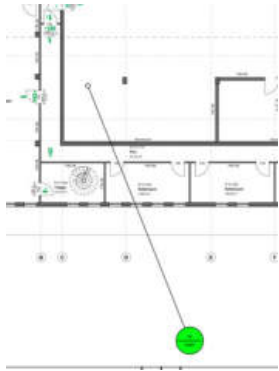
| Probe-Nr.: 99 | | Probenehmer: Calvin Kleesch | Datum: 21.04.2026 |

| Bauteil:<br>Betondecke | | Lab.-Nr.: 26906068-020<br>Analyseergebnis: kein Asbest | |
| Bauprodukt:<br>Brandschutzmasse | | Eigenschaften:<br>Lüftungsdurchbruch | |

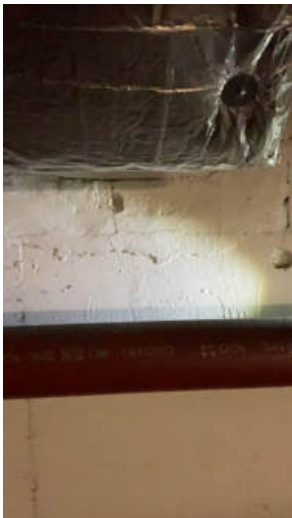
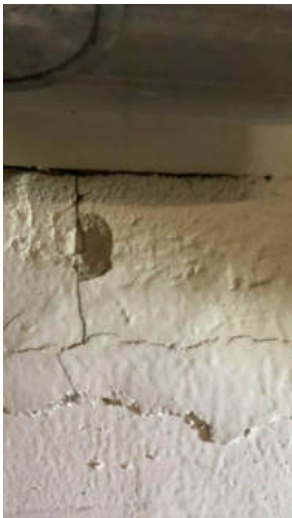
| <p><b>Probe-Nr.:</b> 101      <b>Probenehmer:</b> k. A.      <b>Datum:</b> 21.04.2026</p> | | |

| <p><b>Bauteil:</b><br/>Betonwand</p> | <p><b>Lab.-Nr.:</b> 26906068-020</p> <p><b>Analysenergebnis:</b> kein Asbest</p> | |
| <p><b>Bauprodukt:</b><br/>Brandschutzmasse</p> | <p><b>Eigenschaften:</b><br/>Wanddurchführung</p> | |

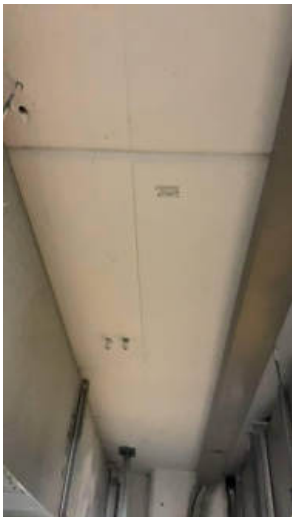
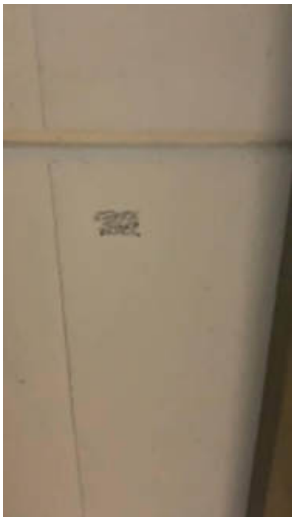
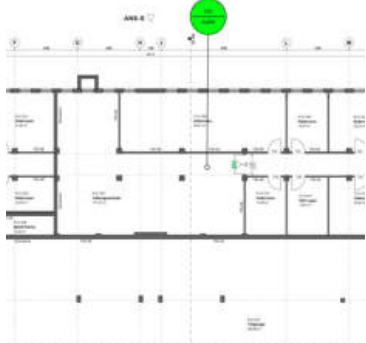
| <p><b>Probe-Nr.:</b> 102      <b>Probenehmer:</b> Calvin Kleesch      <b>Datum:</b> 21.04.2026</p> | | |

| <p><b>Bauteil:</b><br/>Betondecke</p> | <p><b>Lab.-Nr.:</b> 26906068-019</p> <p><b>Analysenergebnis:</b> kein Asbest</p> | |
| <p><b>Bauprodukt:</b><br/>Spachtelmassen</p> | <p><b>Eigenschaften:</b><br/>k. A.</p> | |

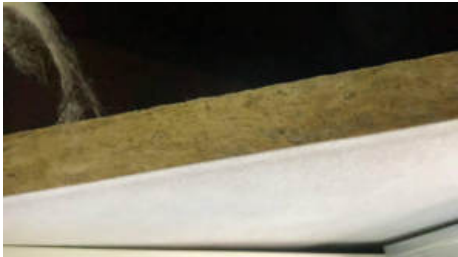
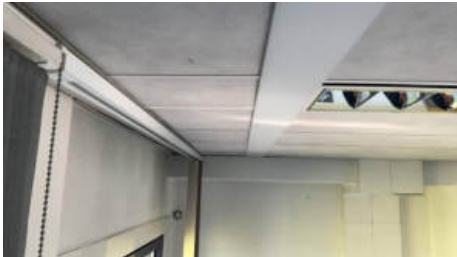
| Bauprodukt:<br>Mineralwolle | Eigenschaften:<br>gepresste KMF, aufliegende Mineralwolldämmung | |

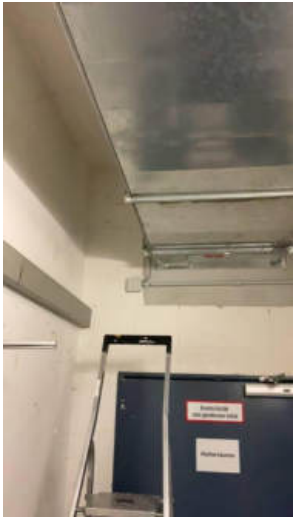
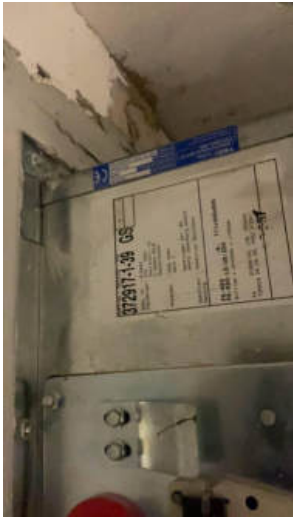
| Bauprodukt:<br>Brandschutzklappen | Eigenschaften:<br>Herstelljahr: 2006 | |

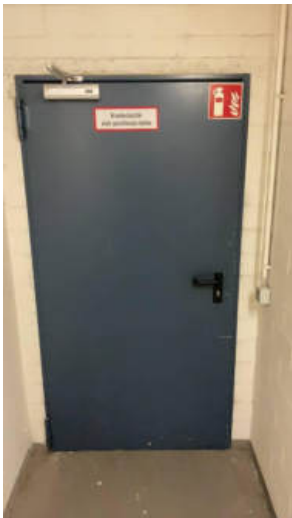
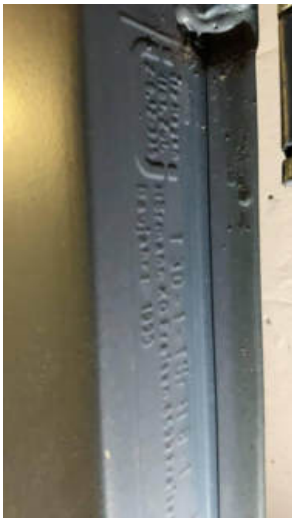
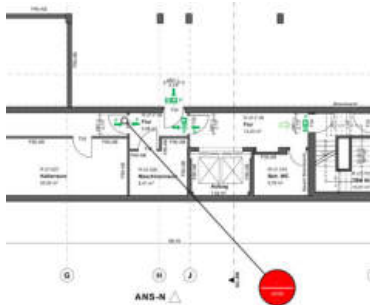
| Bauprodukt:<br>k. A. | Eigenschaften:<br>Baujahr: 1990 | |

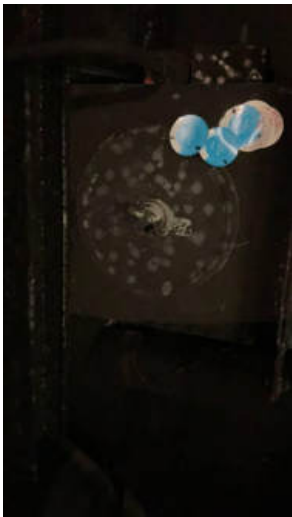
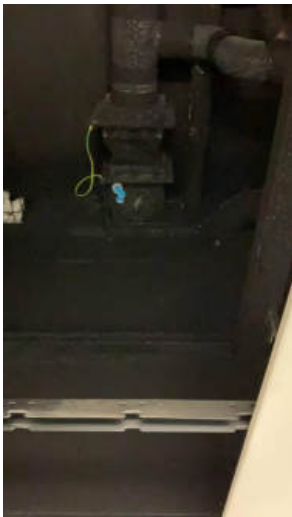
| Bauprodukt:<br>Brandschutzklappen | Eigenschaften:<br>kein Typenschild | |

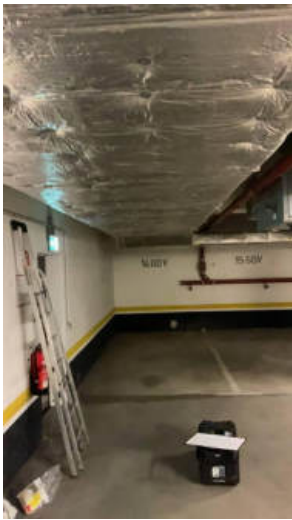
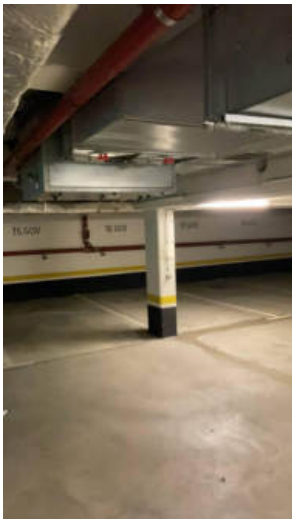
| Bauprodukt:<br>Mineralwolle | Eigenschaften:<br>k. A. | |

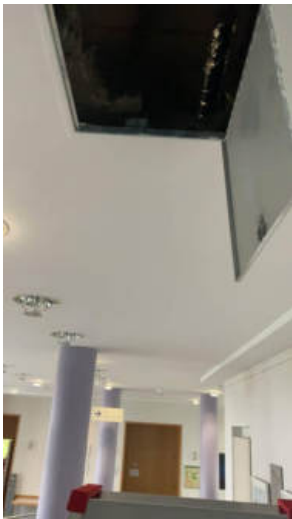
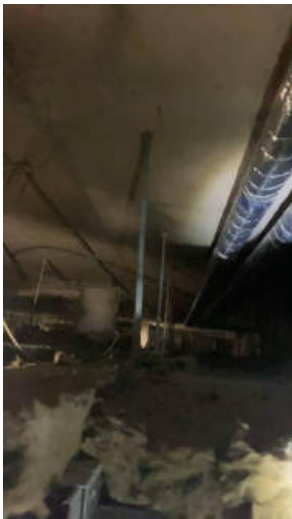
| Bauprodukt:<br>Mineralwolle | Eigenschaften:<br>k. A. | |

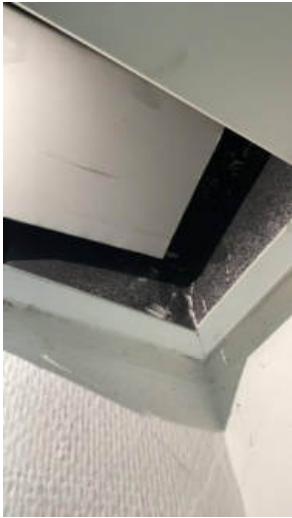
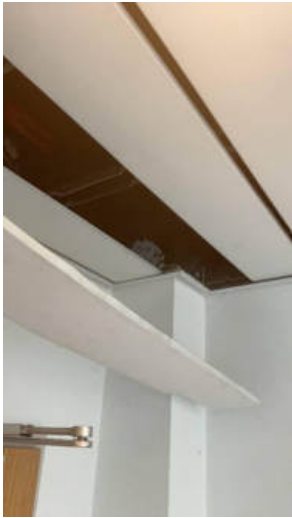
| Bauprodukt:<br>k. A. | | Eigenschaften:<br>Keine KMF aufliegend | |

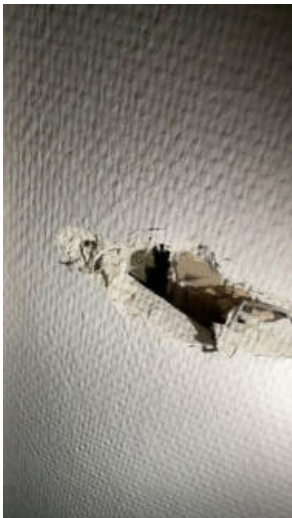
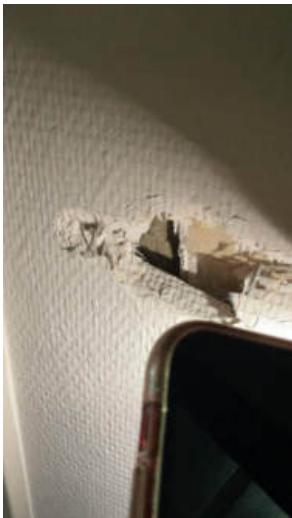
| <b>Bauteil:</b><br>Trockenbauwand | <b>Lab.-Nr.:</b> k. A.<br><b>Analysenergebnis:</b> k. A. | |
| <b>Bauprodukt:</b><br>Mineralwolle | <b>Eigenschaften:</b><br>Mineralwolldämmung in Trockenbauwand | |

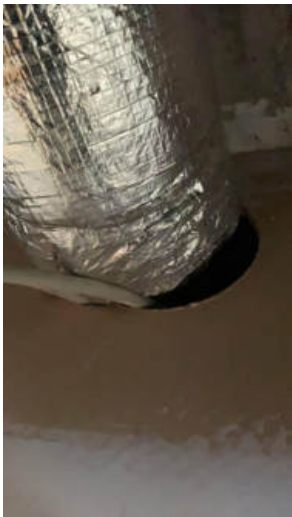
| <b>Bauteil:</b><br>Rohrleitungsisolierung | <b>Lab.-Nr.:</b> k. A.<br><b>Analysenergebnis:</b> k. A. | |
| <b>Bauprodukt:</b><br>Mineralwolle | <b>Eigenschaften:</b><br>k. A. | |
| <b>Bemerkungen:</b><br>keine Brandschott ersichtlich | | |

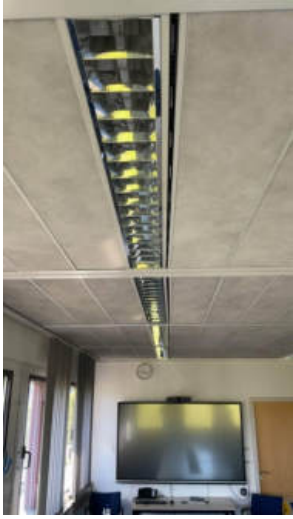
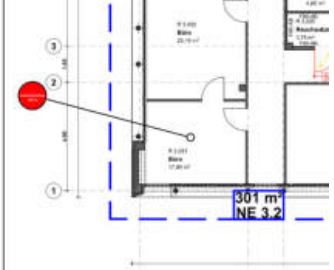
| <p><b>Mischprobe-Nr.:</b> k. A.      <b>Analytik:</b> Verdacht auf PCB</p> | | |
| <p><b>Bauteil:</b><br/>Leuchtstoffröhre</p> | <p><b>Lab.-Nr.:</b> k. A.<br/><b>Analysenergebnis:</b> k. A.</p> | |

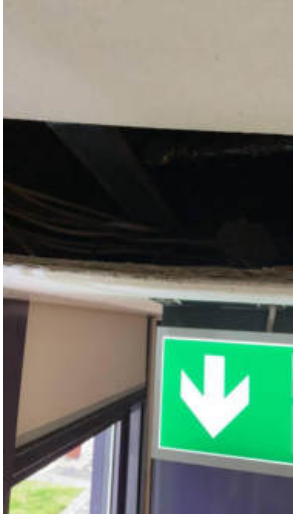
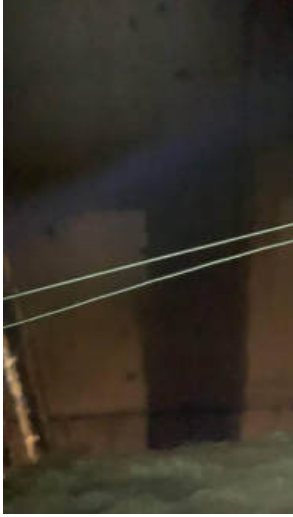
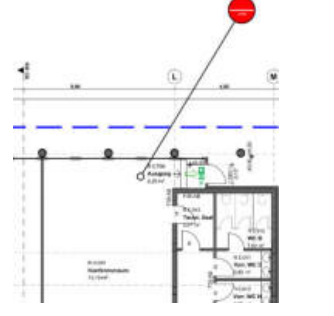
| <p><b>Bauteil:</b><br/>Trockenbaudecke</p> | <p><b>Lab.-Nr.:</b> k. A.<br/><b>Analysenergebnis:</b> k. A.</p> | |
| <p><b>Bauprodukt:</b><br/>Mineralwolle</p> | <p><b>Eigenschaften:</b><br/>aufliegende Mineralwolldämmung</p> | |

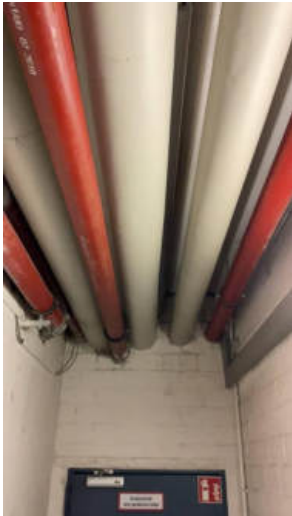
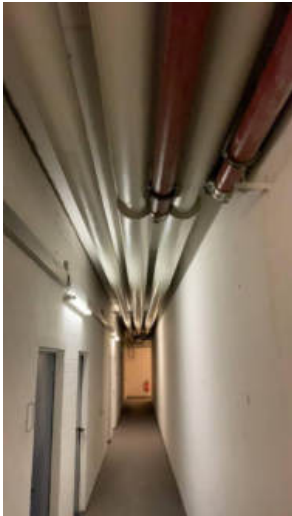
| <p><b>Bauteil:</b><br/>Rohrleitung</p> | <p><b>Lab.-Nr.:</b> k. A.<br/><b>Analysenergebnis:</b> k. A.</p> | |
| <p><b>Bauprodukt:</b><br/>Rohrisolierung</p> | <p><b>Eigenschaften:</b></p> | |

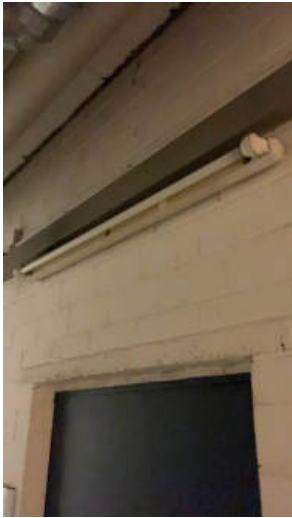
| Mischprobe-Nr.: k. A. | | Analytik: Visuelle Einstufung PCB | |
| Bauteil:<br>Leuchtstoffröhre | | Lab.-Nr.: k. A. | Analyseergebnis: k. A. |

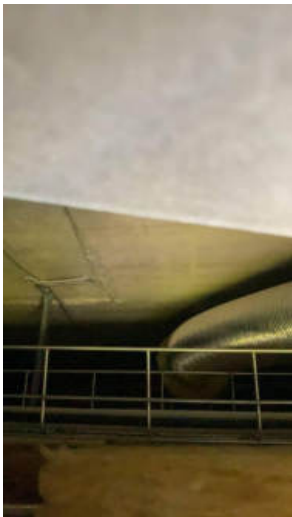
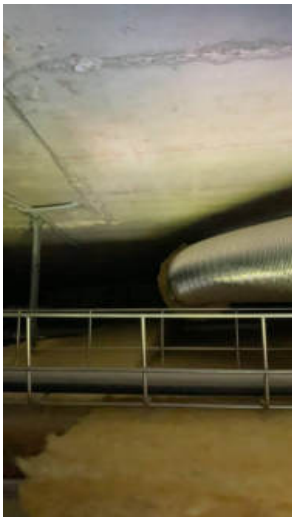
| Bauteil:<br>Trockenbauabhangdecke | Lab.-Nr.: k. A.<br>Analyseergebnis: k. A. | |
| Bauprodukt:<br>Mineralwolle | Eigenschaften:<br>über Systemabhangdecke, aufliegende Mineralwoll­dämmung | |
